**Ripristino officiosità idraulica nei corsi d'acqua del Bacino
Basso Valdarno - Macrocategoria: Interventi sulle opere murarie
"RIPRISTINO E MESSA IN SICUREZZA
CAMMINAMENTI LUNGARNI Pisani, ALL'INTERNO
DELL'ABITATO DELLA CITTÀ DI PISA"**
(Codice Intervento: 09IR773/G1_15)

PROGETTO DEFINITIVO-ESECUTIVO

**- TRATTO 3 -
ANALISI DEL DEGRADO**

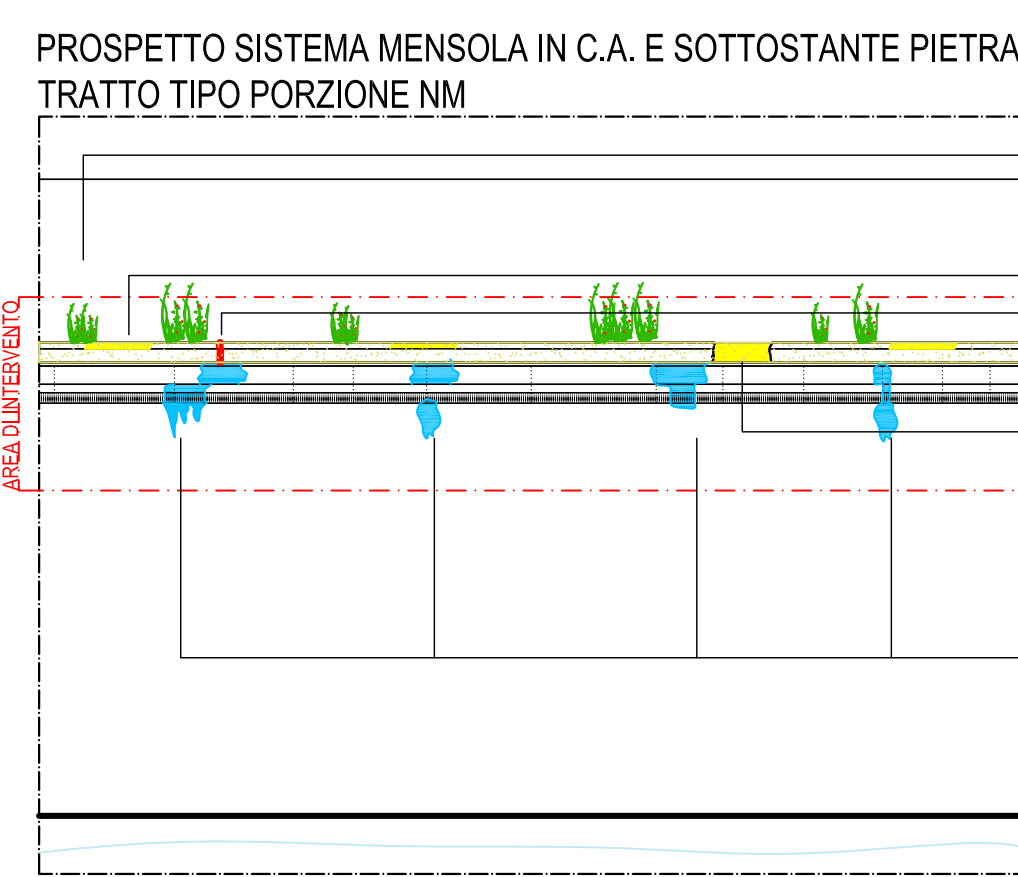
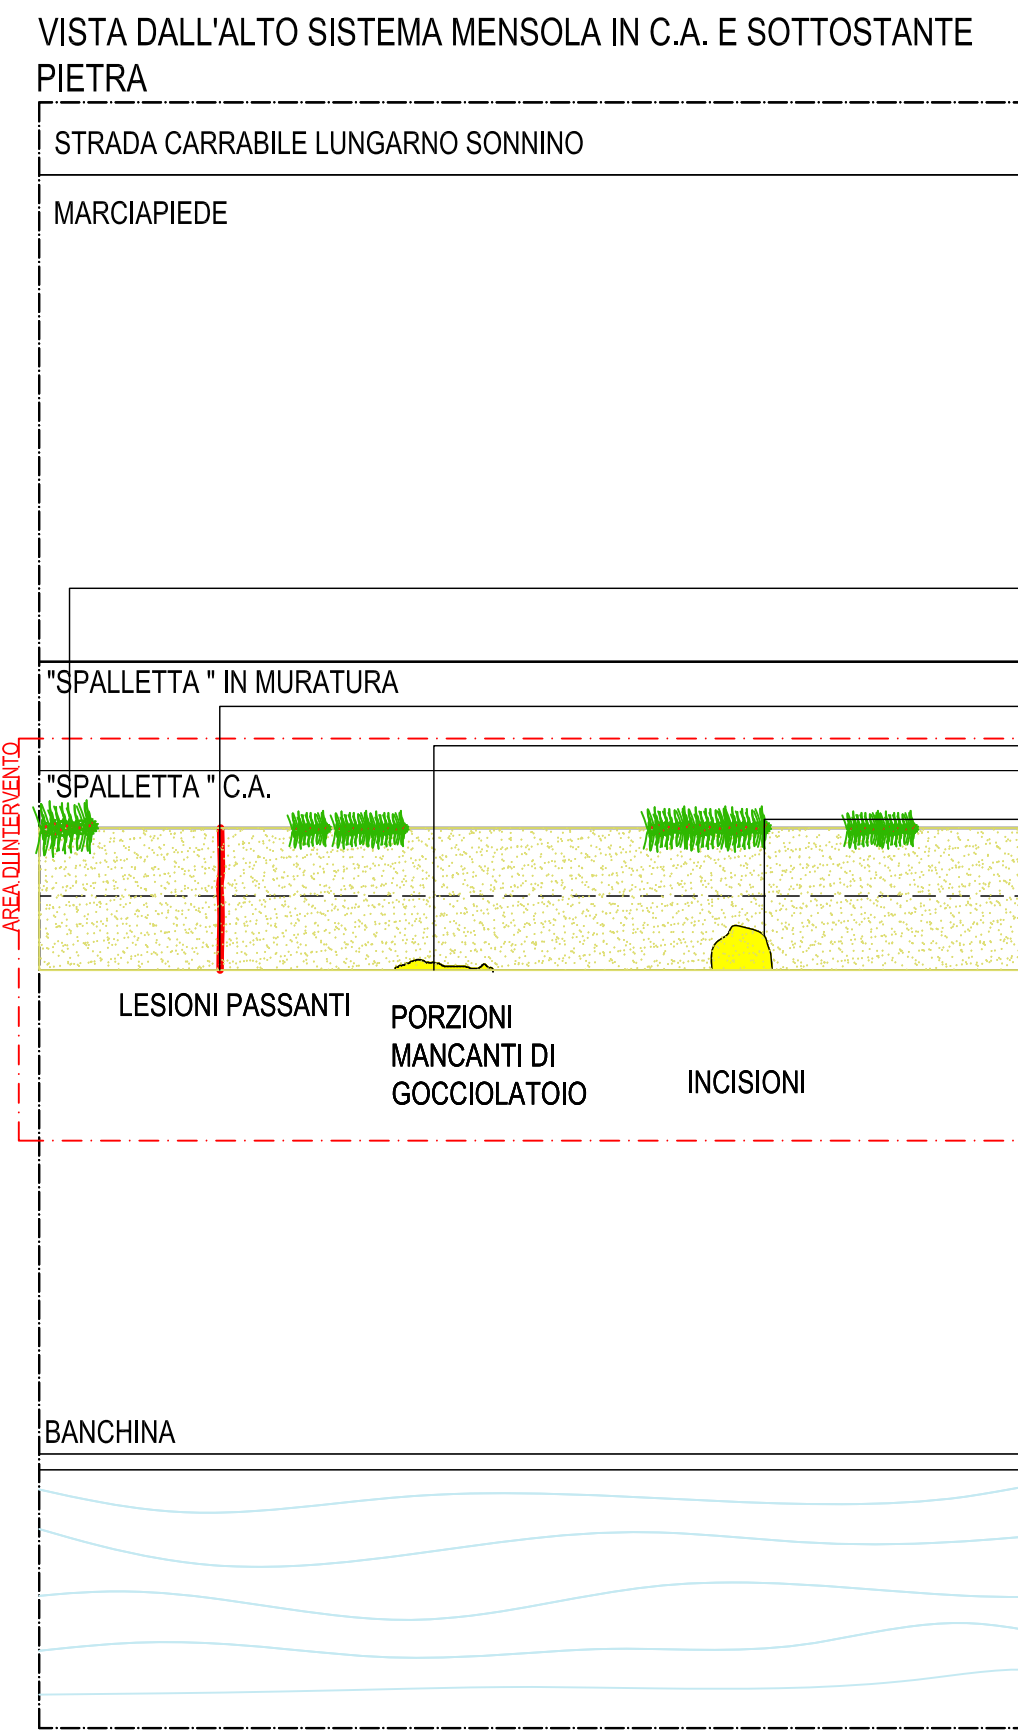
ALTRI ESEMPI DI DETERIORAMENTO DELLA SOLETTA.
PARTICOLARE DELL'INFRADOSSO DA CONSOLIDARE.
SI NOTANO ANCHE LE "OMBRATURE" DEI PROFILI IN ACCIAIO A SBALZO.
ANCHE SE CON DIFFICOLTÀ NELL'INDIVIDUARLI ALCUNI TRATTI SONO STATI REALIZZATI SIA CON I PROFILI TIPO NP CHE CON LA SOLA ARMATURA A SBALZO TIPO "MOLLE" O MISTI

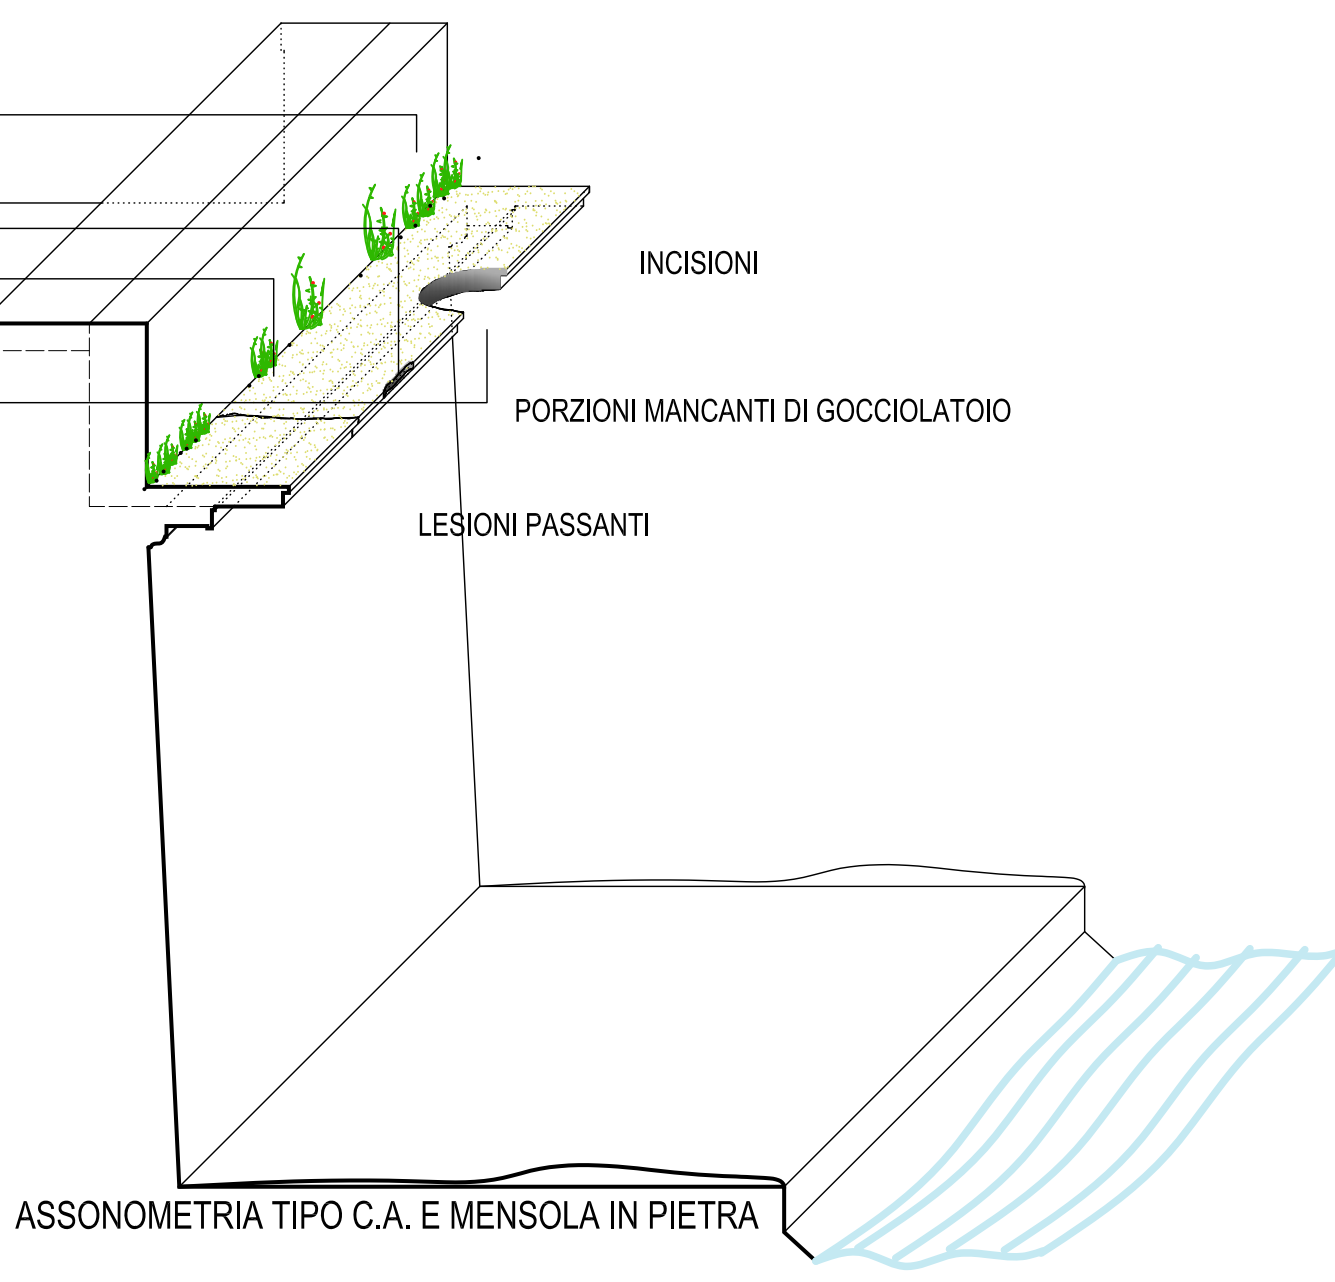
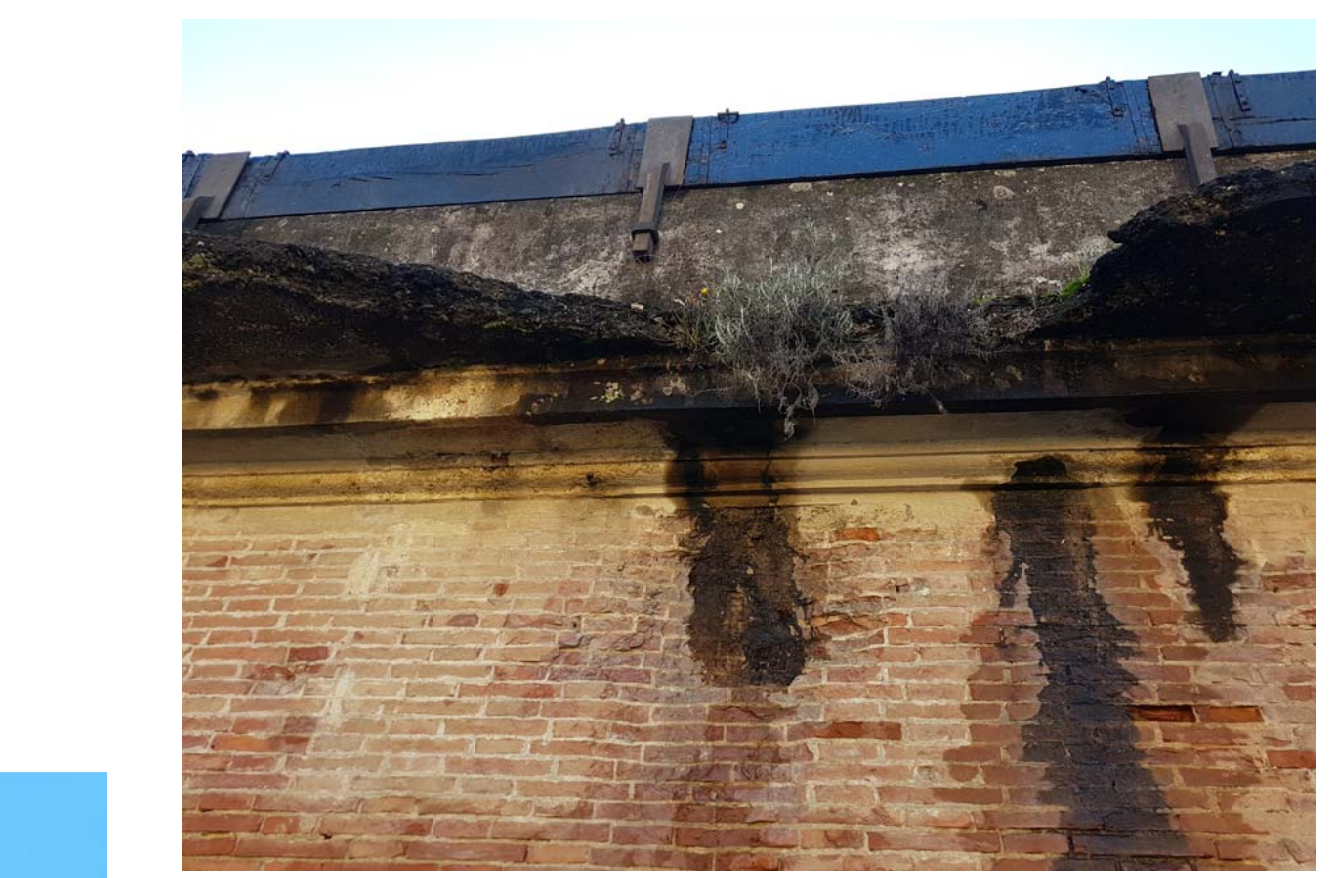
ALTRO ESEMPIO DI DETERIORAMENTO DELLA SOLETTA.
PER QUESTE PORZIONI SI E' PREVISTA LA DEMOLIZIONE E RICOSTRUZIONE IN PROFILI DI ACCIAIO A SBALZO, RIVESTITI CON CEMENTO POZZOLANICO E RIFINITURA DEL TUTTO SIMILE ALL'ESISTENTE.

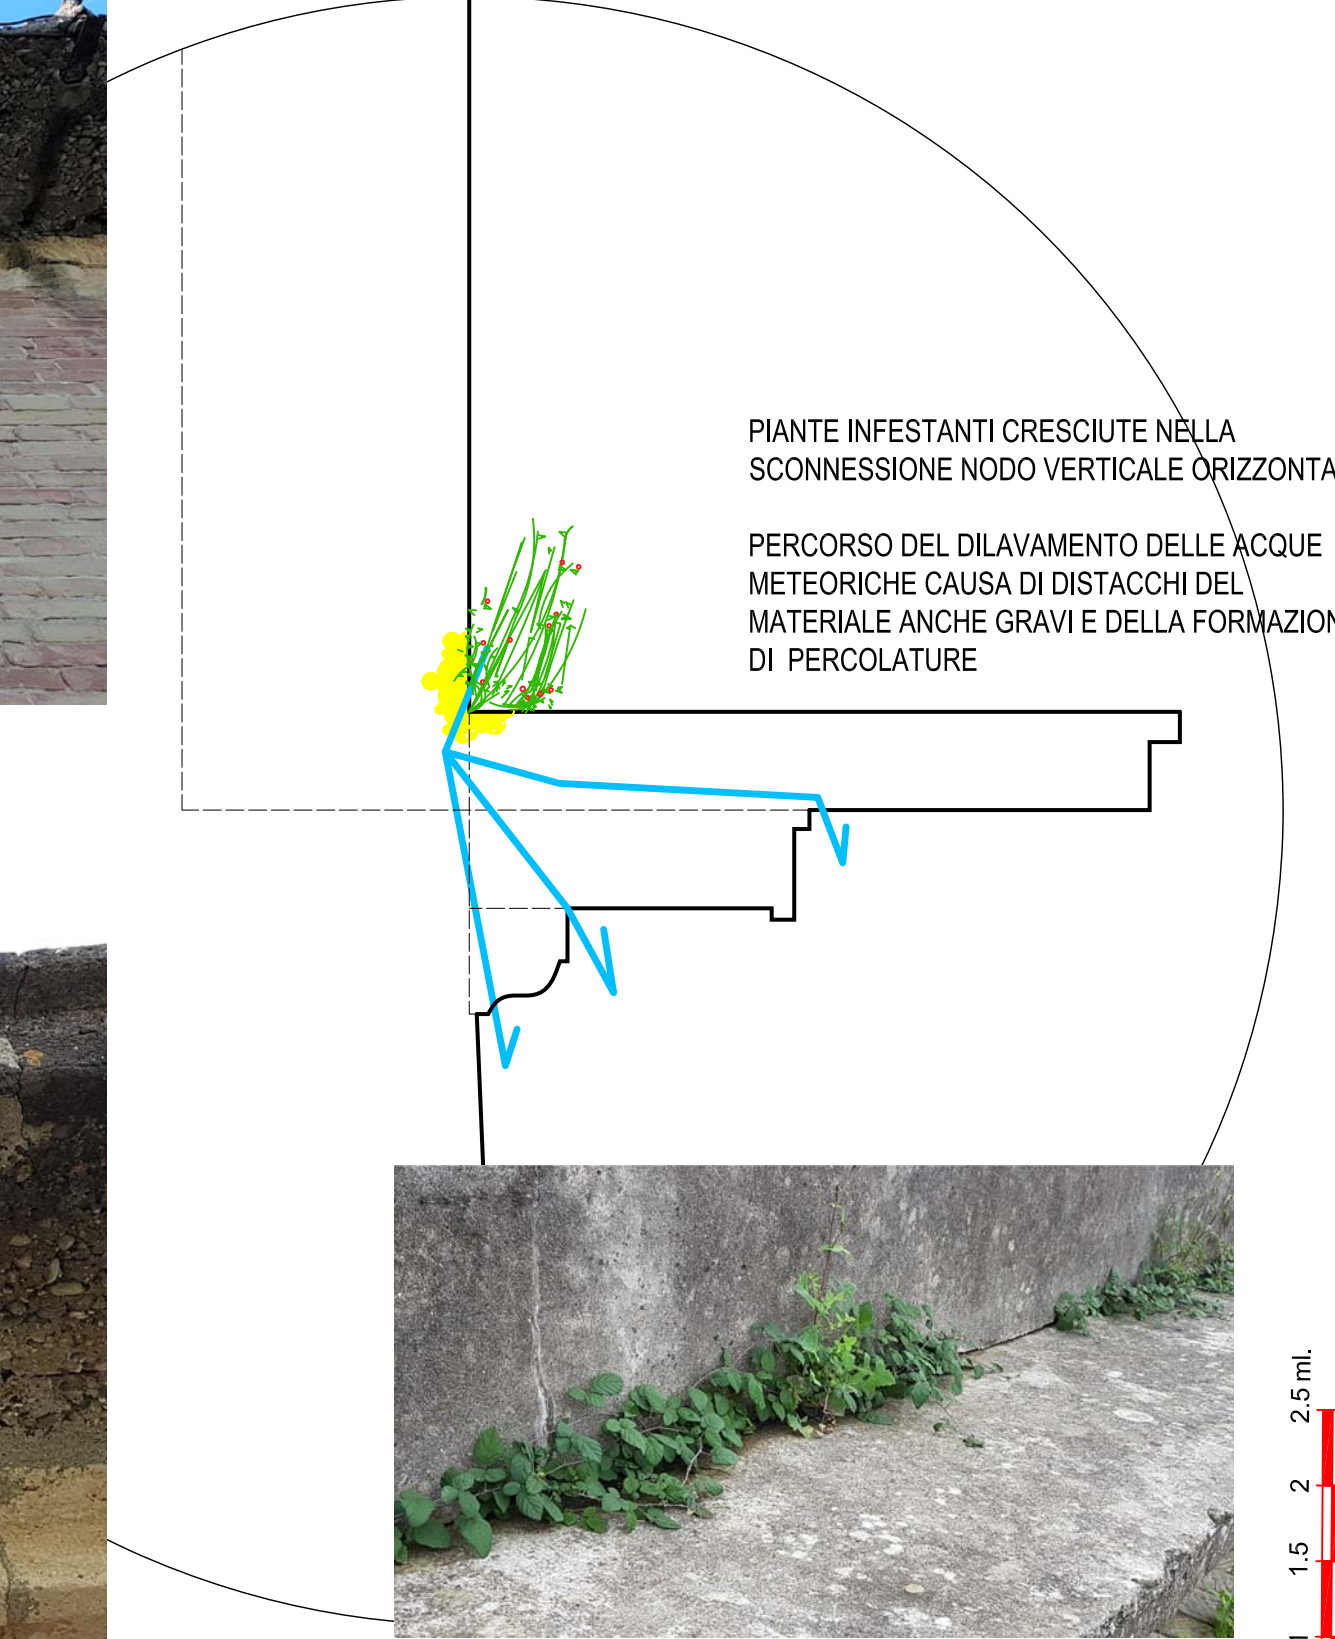
TIPICO ESEMPIO A CORRERE SU TUTTO IL TRATTO DI PRESENZA DI PIANTE INFESTANTI CRESCIUTE SULLA CONNESSIONE E DI MUSCHI E LICHENI PRESENTI SULLA SUPERFICIE ESTRADOSSALE
