PLANIMETRIA DI RIFERIMENTO SC. 1-5000  
LEGENDA PLANIMETRIA DI RIFERIMENTO

VISTE DI INSEME "A CORRERE" DEL TRATTO 2

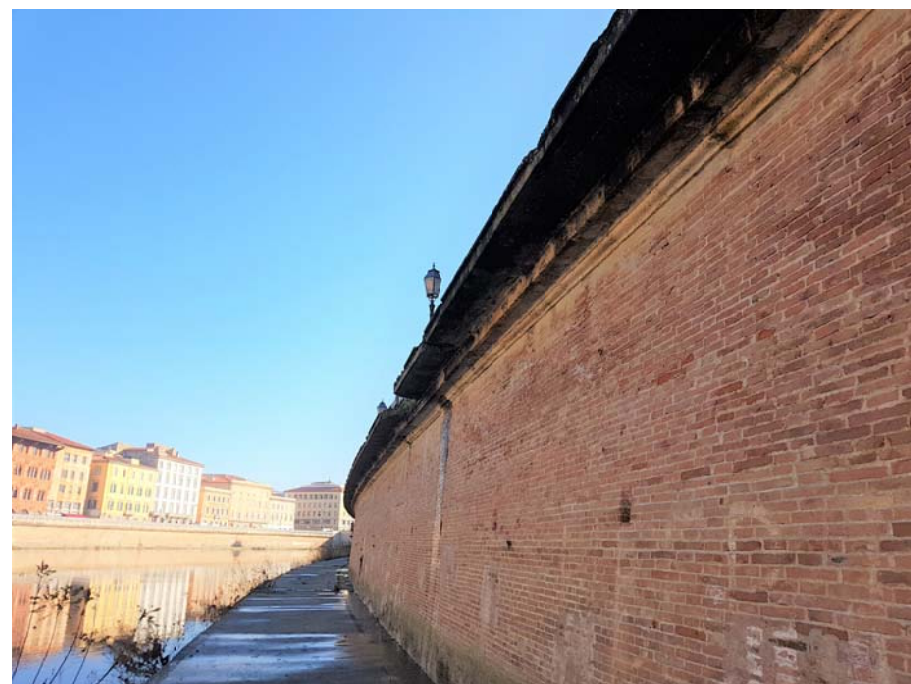
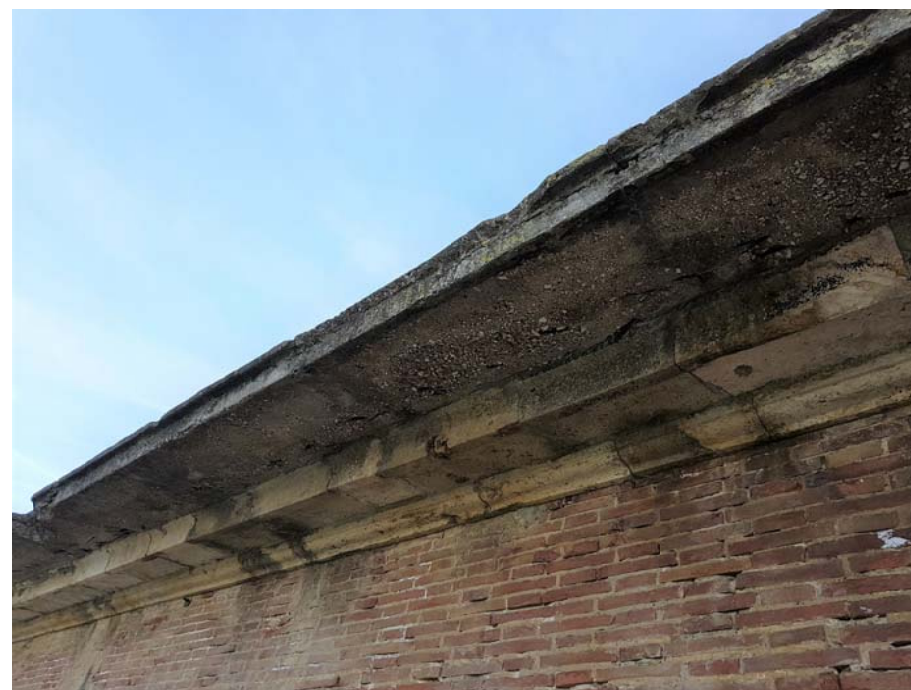
ALTRO ESEMPIO DI DETERIORAMENTO DELLA SOLETTA. PARTICOLARE DELL'INFRADOSSO DA CONSOLIDARE. SI NOTANO ANCHE LE "OMBRATURE" DEI PROFILI IN ACCIAIO A SBALZO. ANCHE SE CON DIFFICOLTÀ NELL'INDIVIDUARLI ALCUNI TRATTI SONO STATI REALIZZATI CON I PROFILI TIPO NP CHE CON LA SOLA ARMATURA A SBALZO TIPO "MOLLE" O MISTI

SINTESI OPERE DI RESTAURO  
A SEGUITO DELL'ANALISI GEOMETRICA, MATERICA E DEL DEGRADO, LE OPERE EDILI PREVISTE PER CONCLUDERE IL PERCORSO DI RESTAURO DEL MANUFATTO IN SINTESI SARANNO:  
1- ELIMINAZIONE PIANTE INFESTANTI;  
2- PULIZIA DELLE SUPERFICI CON IDROPULITRICE, TRATTAMENTO CON BIOCIDI PER ELIMINARE MUSCHI E LICHENI E SCARIFICA IN PARTICOLARE DELL'ESTRADOSSO DELLA SOLETTA IN CA;  
3- PULIZIA PREVIA DEMOLIZIONE DELLE PORZIONI INCONSISTENTI O PARzialmente FRANATE;  
4- RICOSTRUZIONE DEL GOCCIOLATOIO DOVE MANCANTE O ROVINATO, DELLE PORZIONI PRECEDENTEMENTE LAVORATE CON MALTE POZZOLANICHE E STRUTTURA IN ACCIAIO COME L'ESISTENTE CON MOLLE E/O PROFILI;  
5- FORMAZIONE DI MANTELLINA IN MATERIALE ELASTICO ED IMPERMEABILE, SIA SULLA CONNESSIONE VERTICALE ORIZZONTALE (SPALLETTA/MENSOLA IN C.A.) CHE IN CORRISPONDENZA DELLE LESIONI PASSANTI E NELLE CONNESSIONI CON LE PORZIONI RICOSTRUITE, PREVIA DEMOLIZIONE DELL'INTONACO, RIFACIMENTO DELL'INTONACO A COPERTURA DELLA BANDELLA;

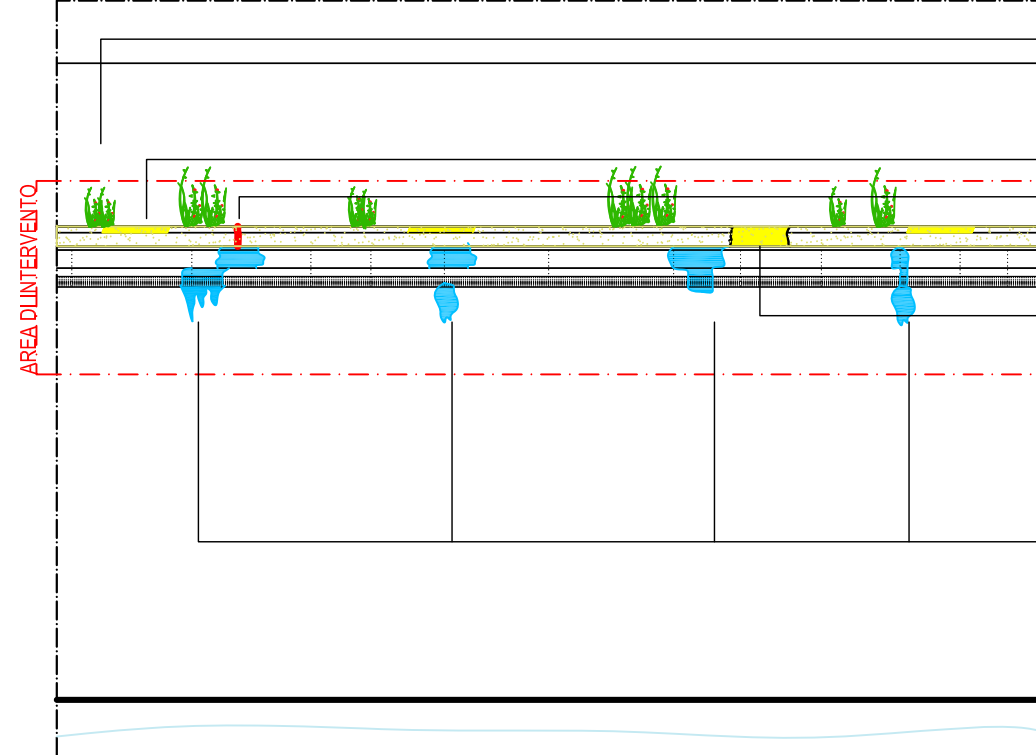
PROSPETTO SISTEMA MENSOLA IN C.A. E SOTTOSTANTE PIETRA  
TRATTO TIPO PORZIONE NM

- PIANTE INFESTANTI CRESCIUTE NELLA SCONNESSIONE NODO VERTICALE ORIZZONTALE
- PORZIONI MANCANTI DI GOCCIOLATOIO CRETATURE PASSANTI
- PORZIONI MANCANTI DI MENSOLA IN CA (INDICATE NEI GRAFICI COME INCISIONI)
- A CAUSA DI EVENTI ATMOSFERICI PROTRATTI NEL TEMPO TIPO PERCOLATURE IMBIBIZIONE DI ACQUA RISTAGNANTE E GELO
- PERCOLATURE DIFFUSE SUI SULLA CORNICE IN PIETRA CHE SULLA PARTE IN MATTONI

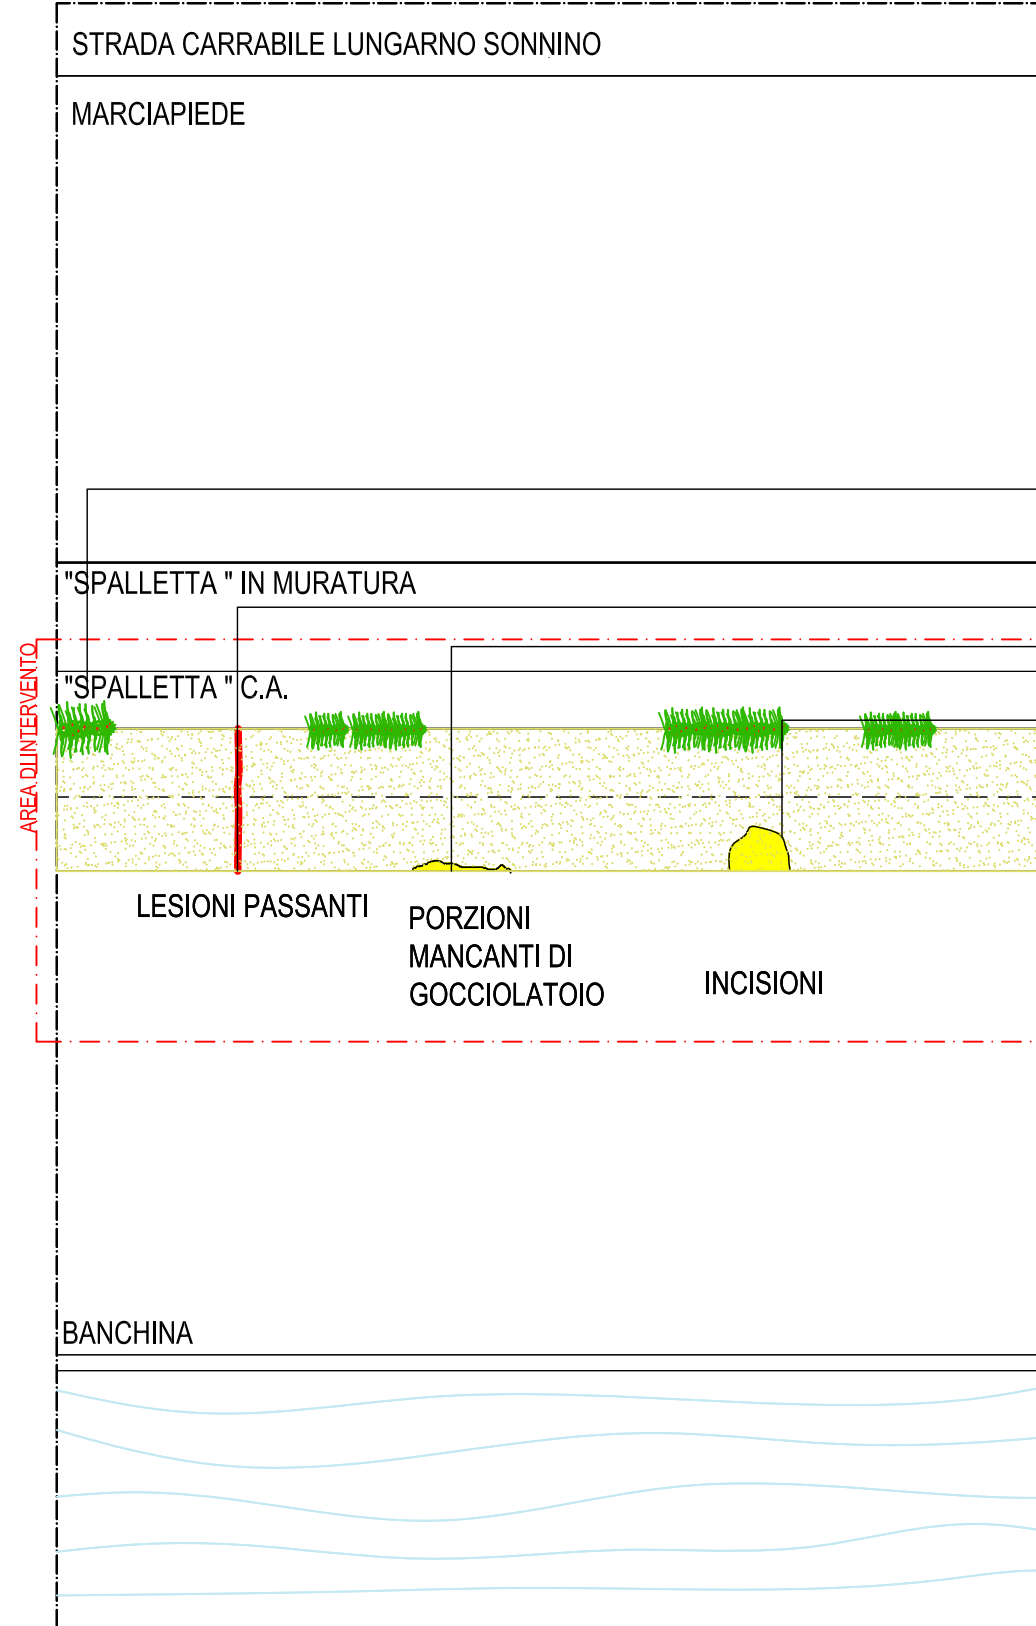
VISTA DALL'ALTO SISTEMA MENSOLA IN C.A. E SOTTOSTANTE PIETRA

- PIANTE INFESTANTI CRESCIUTE NELLA SCONNESSIONE NODO VERTICALE ORIZZONTALE
- CRETATURE PASSANTI
- PORZIONI MANCANTI DI GOCCIOLATOIO
- PORZIONI MANCANTI DI MENSOLA IN CA (INDICATE NEI GRAFICI COME INCISIONI)
- A CAUSA DI EVENTI ATMOSFERICI PROTRATTI NEL TEMPO TIPO PERCOLATURE IMBIBIZIONE DI ACQUA RISTAGNANTE E GELO

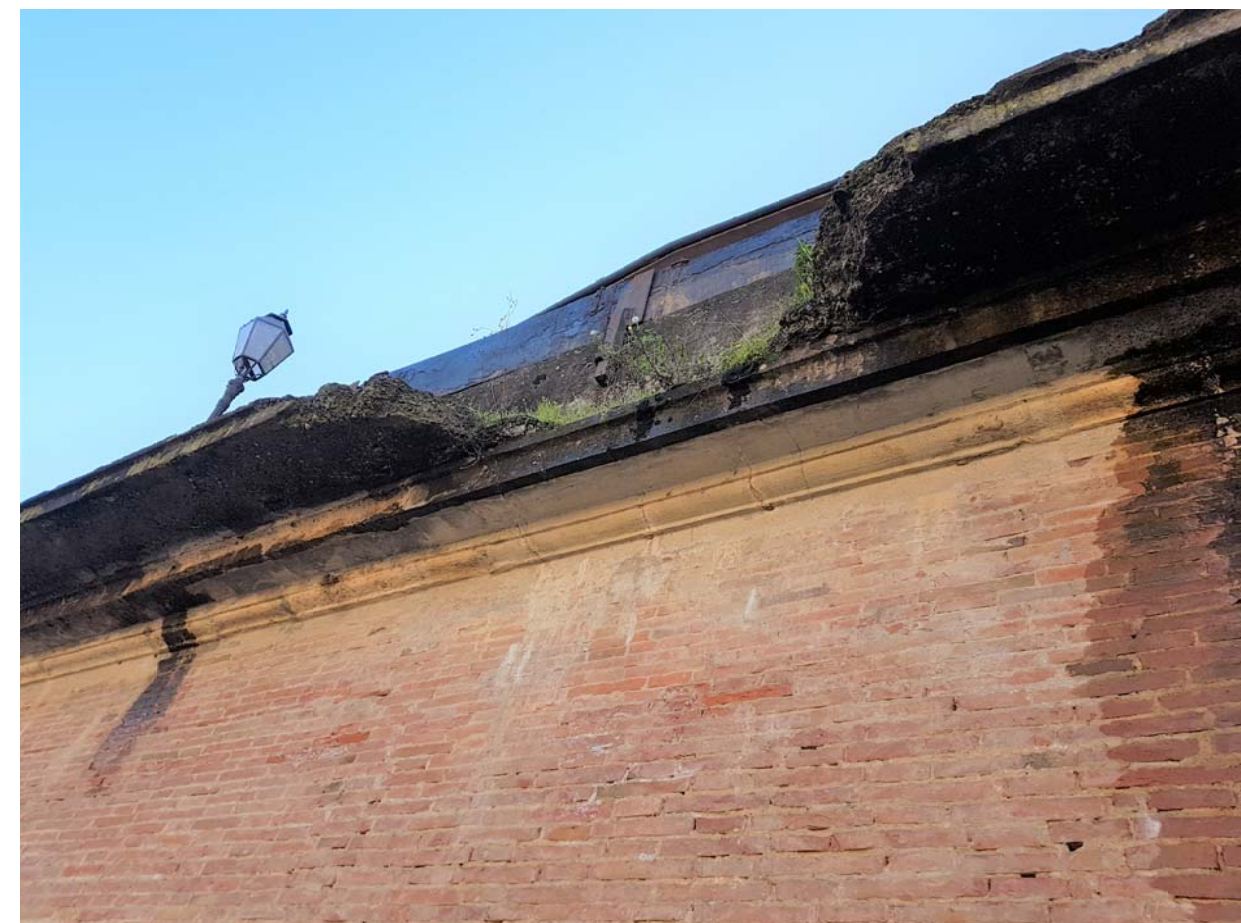
ALTRO ESEMPIO DI DETERIORAMENTO DELLA SOLETTA PER QUESTE PORZIONI SI E' PREVISTA LA DEMOLIZIONE E IL RIFACIMENTO CON TECNICHE DI RESTAURO INDICATE

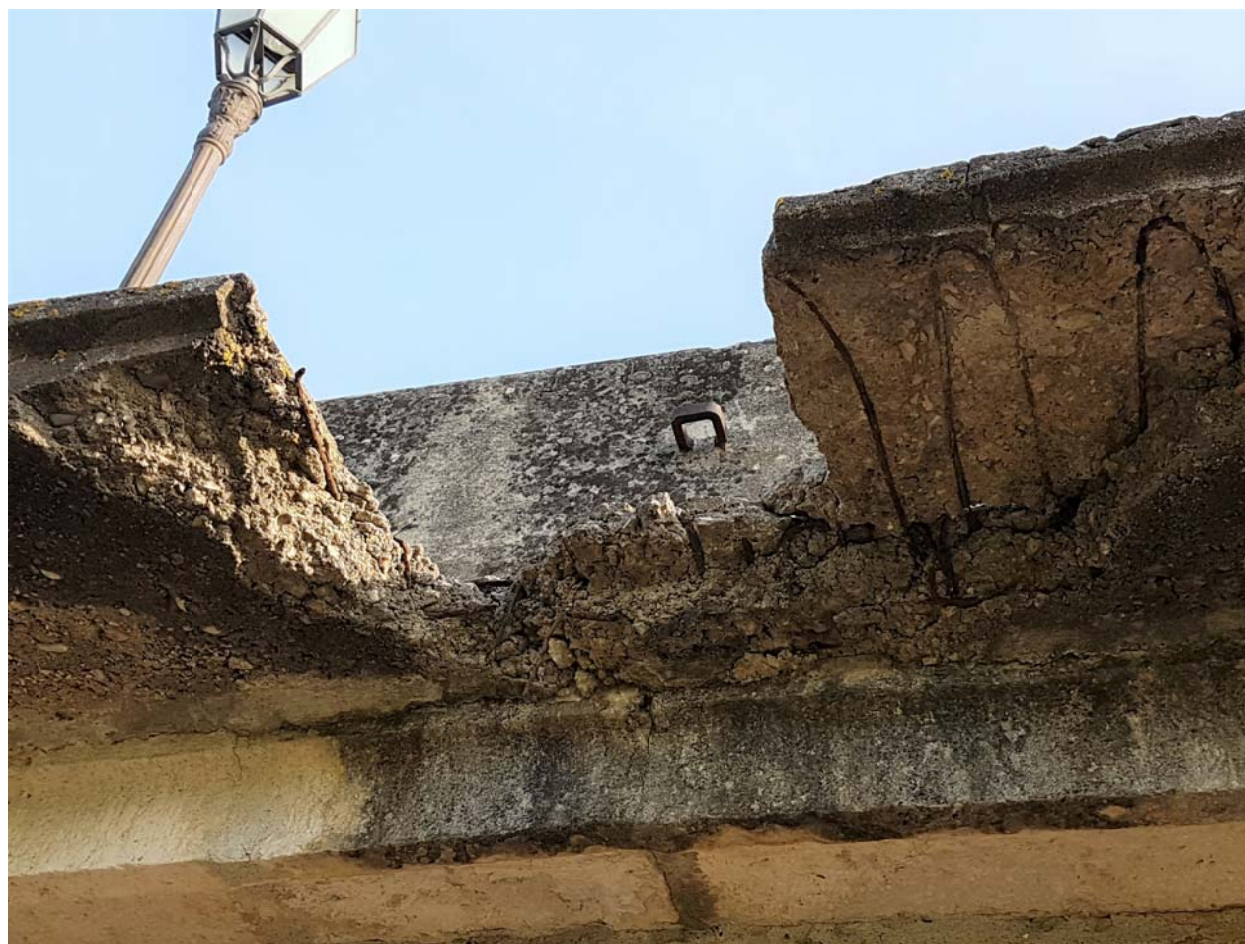
ALTRO ESEMPIO DI DETERIORAMENTO DELLA SOLETTA PER QUESTE PORZIONI SI E' PREVISTA LA DEMOLIZIONE E RICOSTRUZIONE CON MALTE POZZOLANICHE E FINITURE SIMILI NOTASI L'ARMATURA

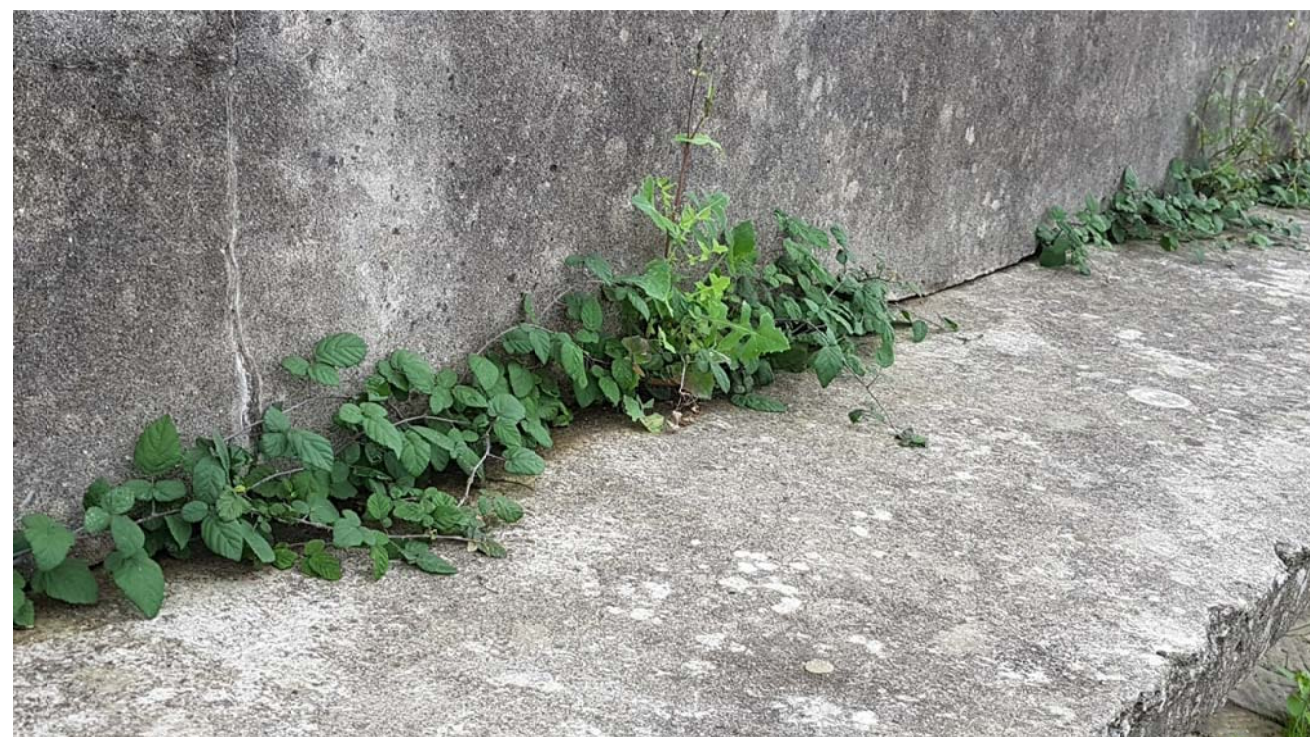
TIPICO ESEMPIO A CORRERE SU TUTTO IL TRATTO DI PRESENZA DI PIANTE INFESTANTI CRESCIUTE SULLA CONNESSIONE E DI MUSCHI E LICHENI PRESENTI SULLA SUPERFICIE ESTRADOSSALE
