TITOLO DEL PROGETTO  
Ripristino officiosità idraulica nei corsi d'acqua del Bacino Basso Valdarno - Macrocategoria: Interventi sulle opere murarie  
"RIPRISTINO E MESSA IN SICUREZZA CAMMINAMENTI LUNGARNI PISANI, ALL'INTERNO DELL'ABITATO DELLA CITTÀ DI PISA"  
(Codice Intervento: 09IR773/G1\_15)

PROGETTO DEFINITIVO-ESECUTIVO

TITOLO DEL DOCUMENTO  
- TRATTO 1 -  
ANALISI DEL DEGRADO

TAV. N.  
5

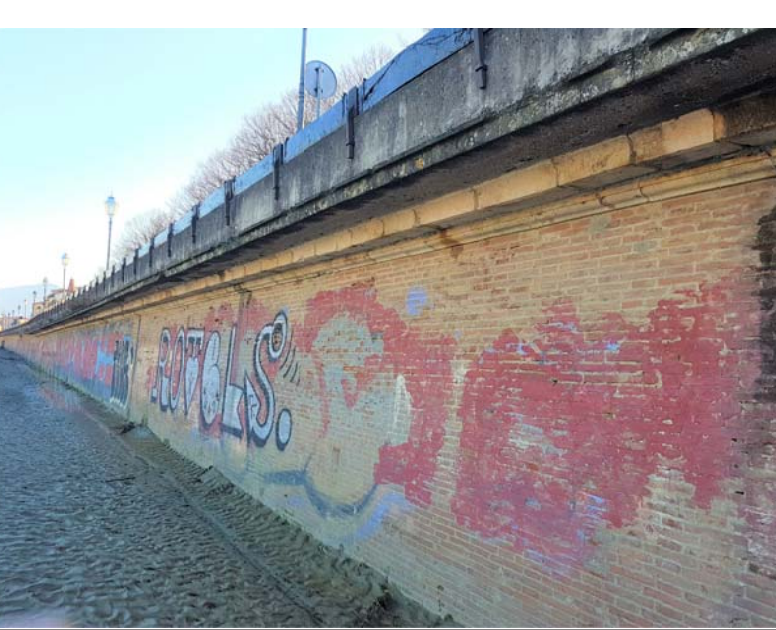
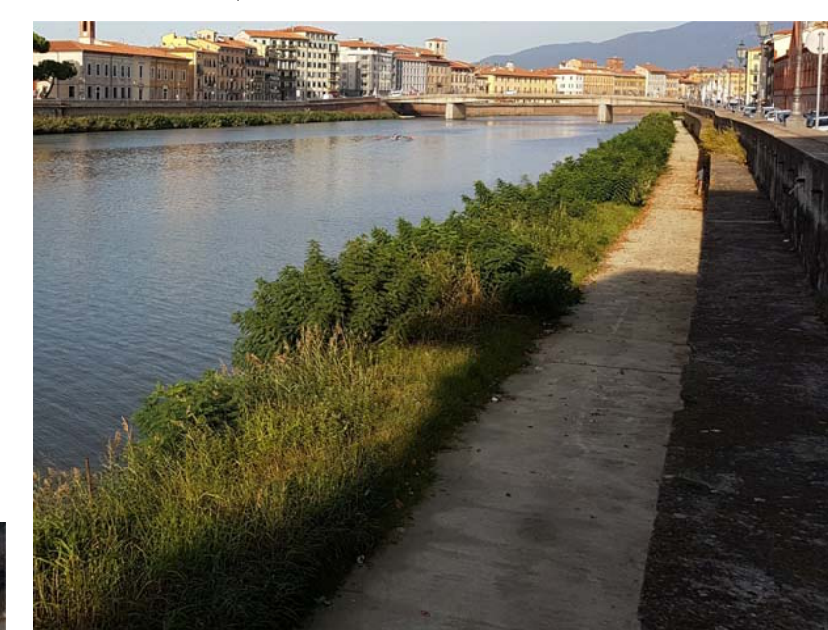
VISTA DI INSIEME ESTRADOSSO PENSILINA IN C.A. TRATTO 1  
NOTASI LA FORMAZIONE DI LICHENI MUSCHI E PIANTE INFESTANTI

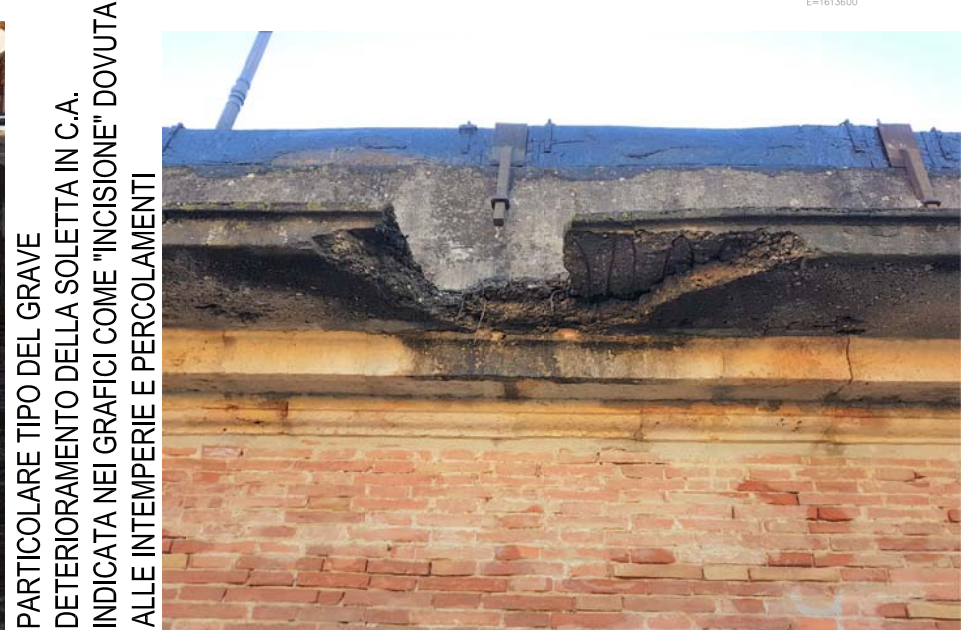
PARTICOLARE TIPO DEL GRAVE DETERIORAMENTO DELLA SOLETTA IN C.A. INDICATA NEI GRAFICI COME "INCISIONE" DOVUTA ALLE INTEMPERIE E PERCOLAMENTI

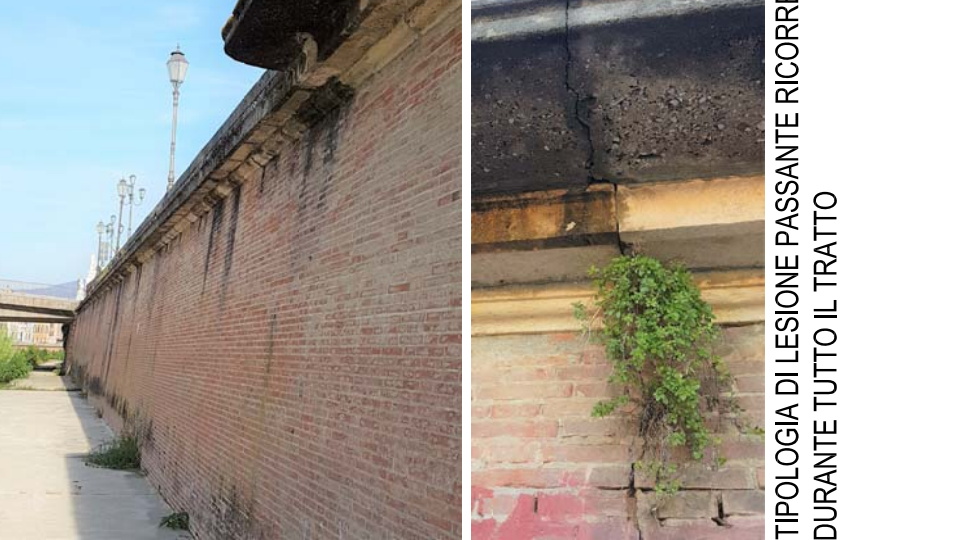
TIPOLOGIA DI LESIONE PASSANTE RICORRENTE DURANTE TUTTO IL TRATTO

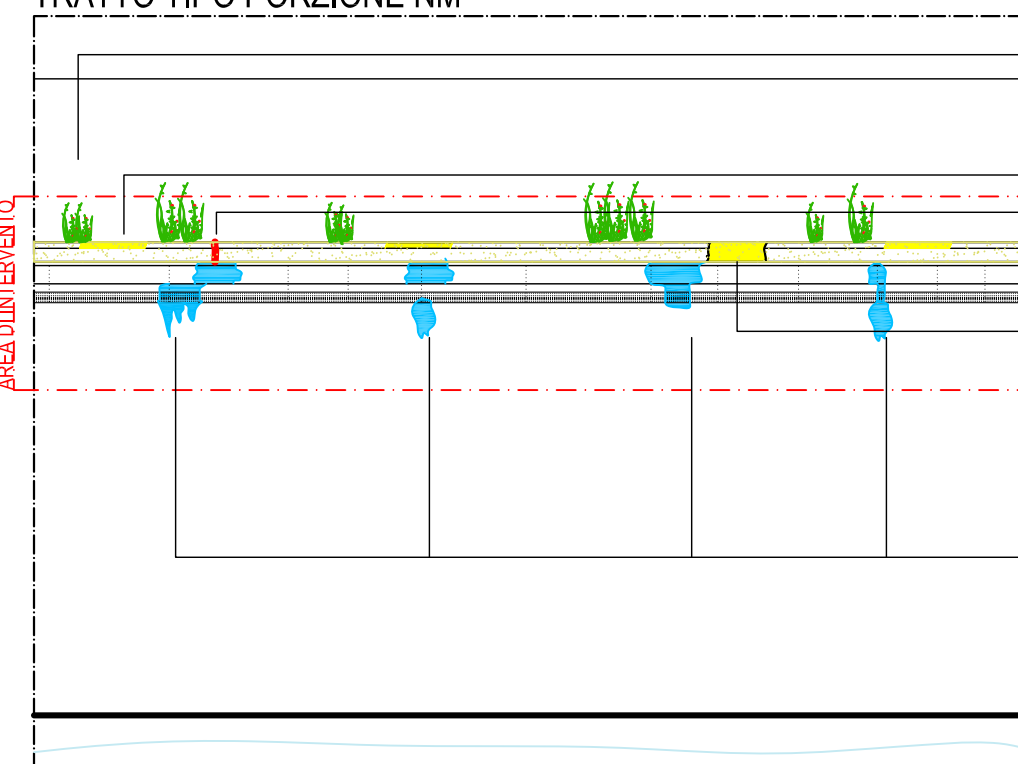
PROSPETTO SISTEMA MENSOLA IN C.A. E SOTTOSTANTE PIETRA TRATTO TIPO PORZIONE NM

- PIANTE INFESTANTI CRESCIUTE NELLA SCONNESSIONE NODO VERTICALE ORIZZONTALE
- PORZIONI MANCANTI DI GOCCIOLATOIO CRETATURE PASSANTI
- PORZIONI MANCANTI DI MENSOLA IN CA (INDICATE NEI GRAFICI COME INCISIONI)
- A CAUSA DI EVENTI ATMOSFERICI PROTRATTI NEL TEMPO TIPO PERCOLATURE IMBIBIZIONE DI ACQUA RISTAGNANTE E GELO
- PERCOLATURE DIFFUSE SUI SULLA CORNICE IN PIETRA CHE SULLA PARTE IN MATTONI

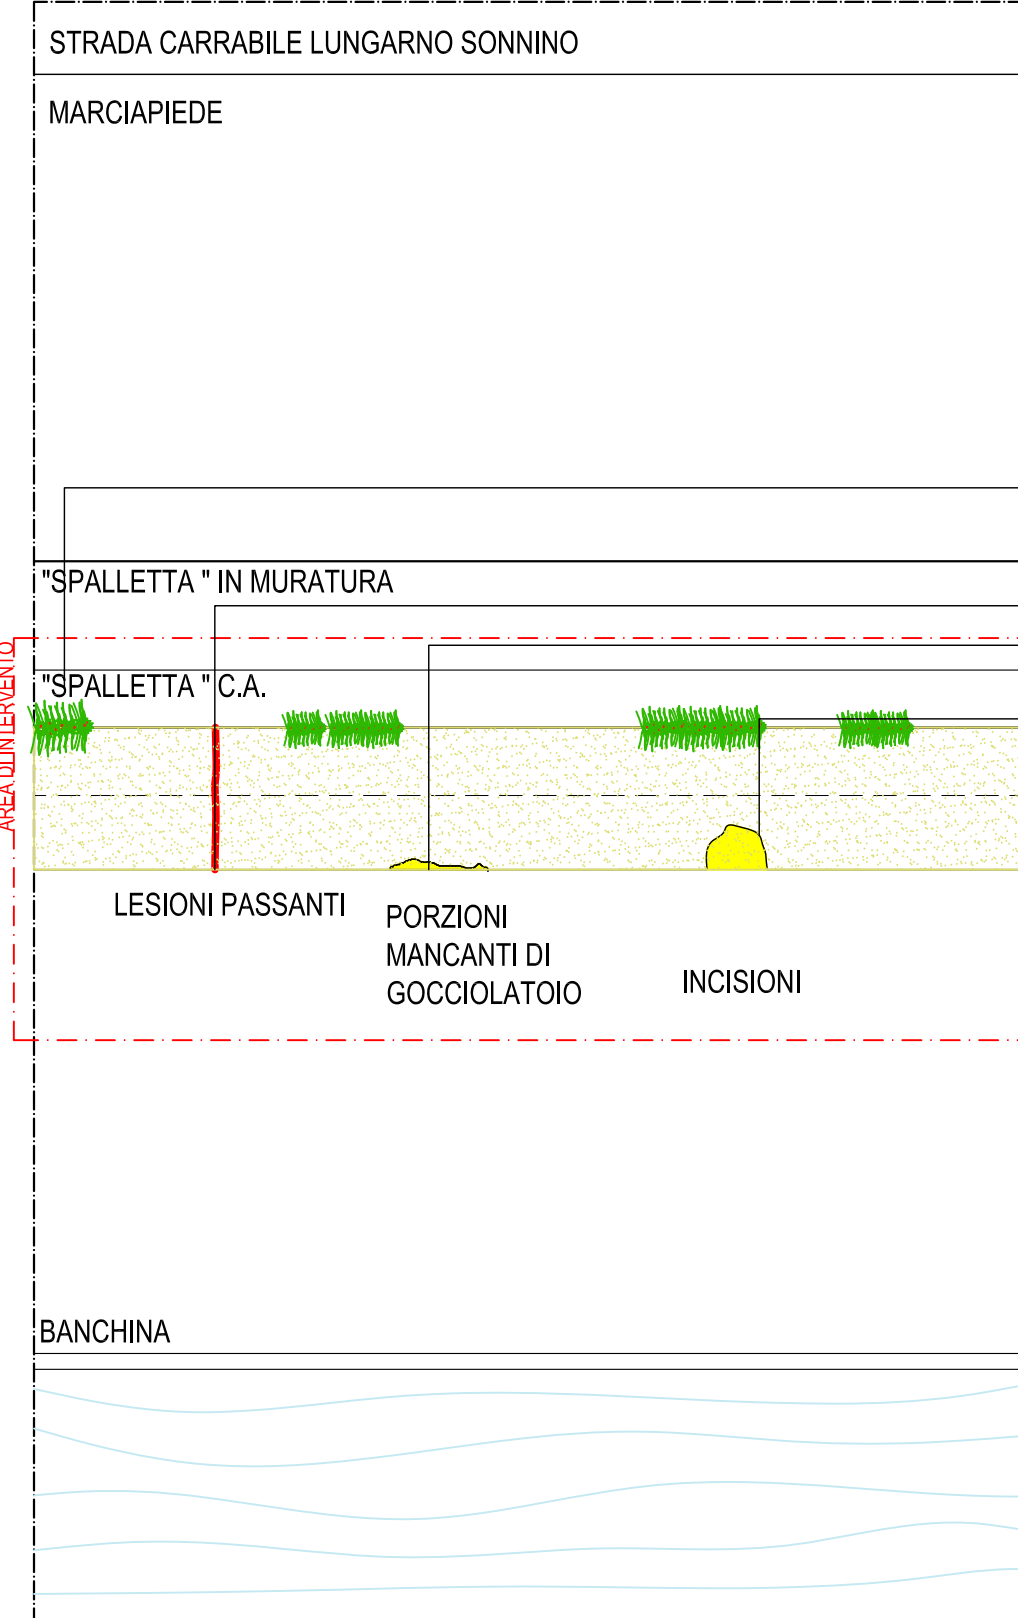
VISTA DALL'ALTO SISTEMA MENSOLA IN C.A. E SOTTOSTANTE PIETRA

- PIANTE INFESTANTI CRESCIUTE NELLA SCONNESSIONE NODO VERTICALE ORIZZONTALE
- CRETATURE PASSANTI
- PORZIONI MANCANTI DI GOCCIOLATOIO
- PORZIONI MANCANTI DI MENSOLA IN CA (INDICATE NEI GRAFICI COME INCISIONI)
- A CAUSA DI EVENTI ATMOSFERICI PROTRATTI NEL TEMPO TIPO PERCOLATURE IMBIBIZIONE DI ACQUA RISTAGNANTE E GELO

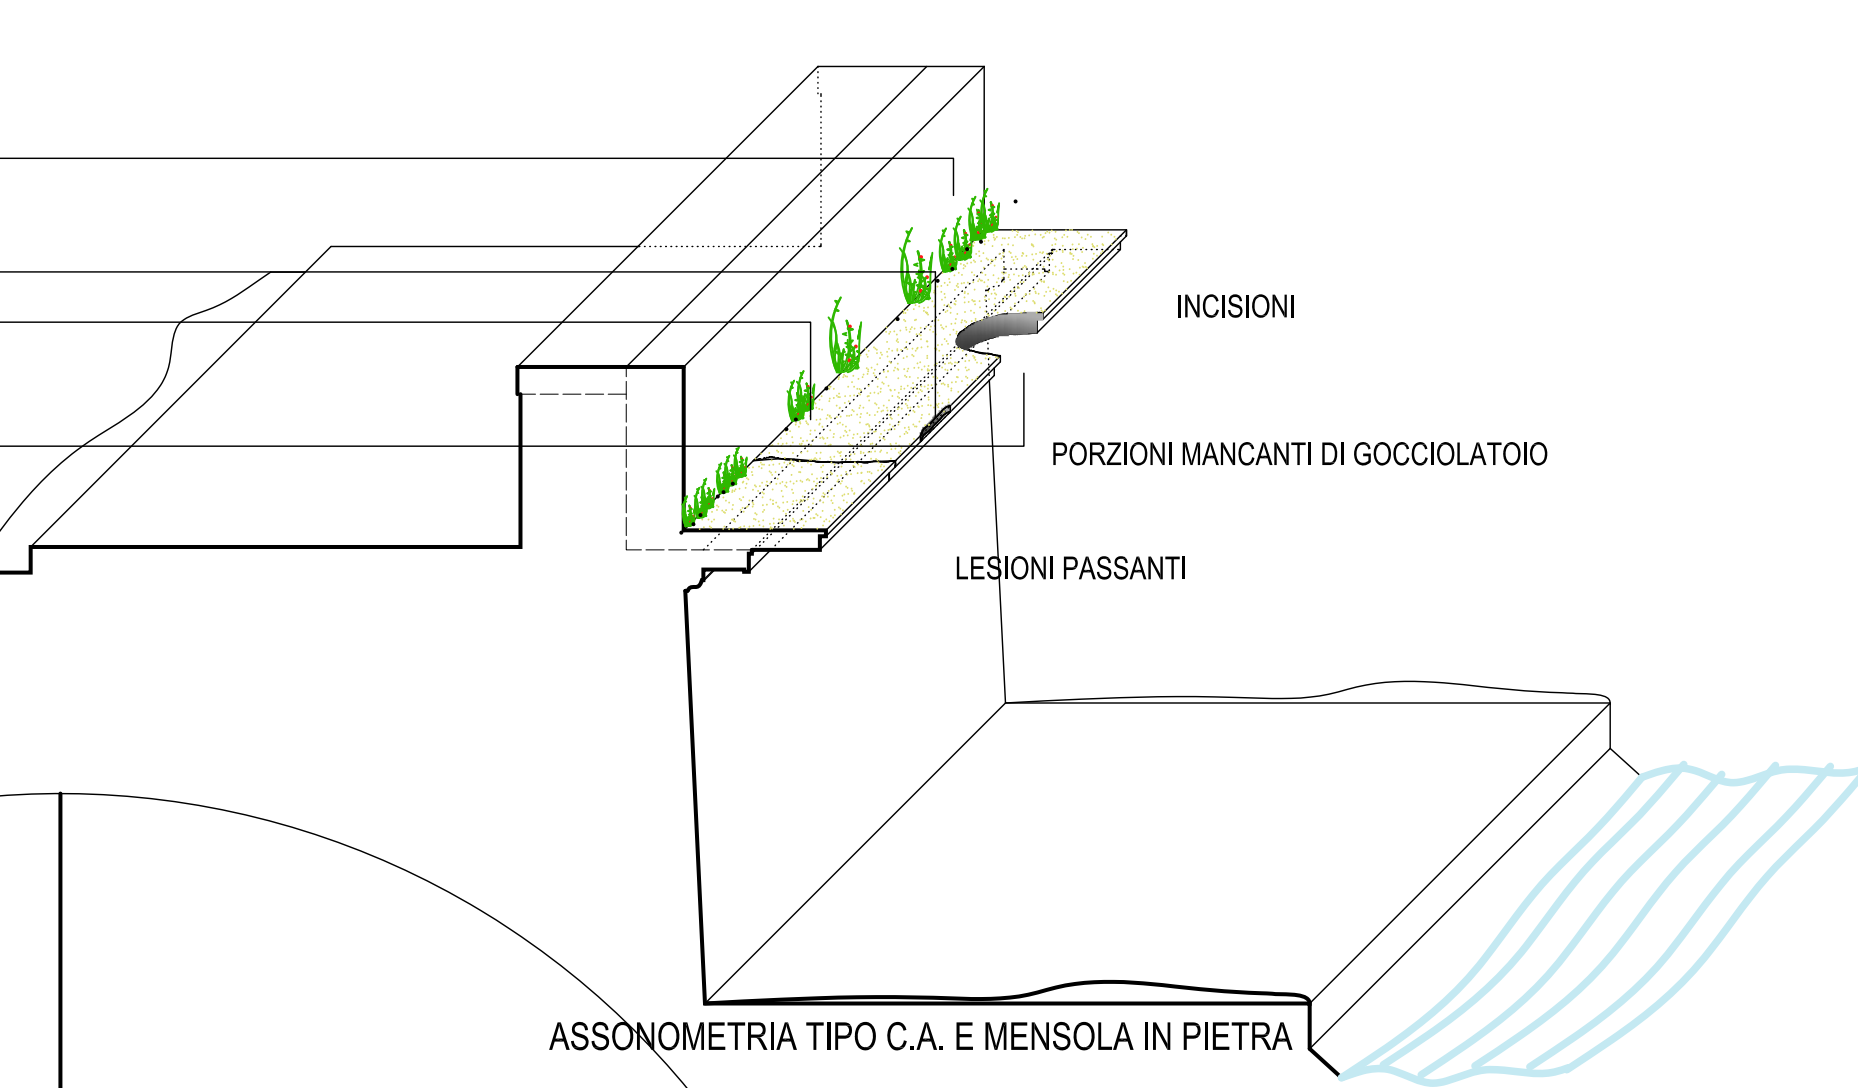
- PIANTE INFESTANTI CRESCIUTE NELLA SCONNESSIONE NODO VERTICALE ORIZZONTALE
- PERCORSO DEL DILAVAMENTO DELLE ACQUE METEORICHE CAUSA DI DISTACCHI DEL MATERIALE ANCHE GRAVI E DELLA FORMAZIONE DI PERCOLATURE

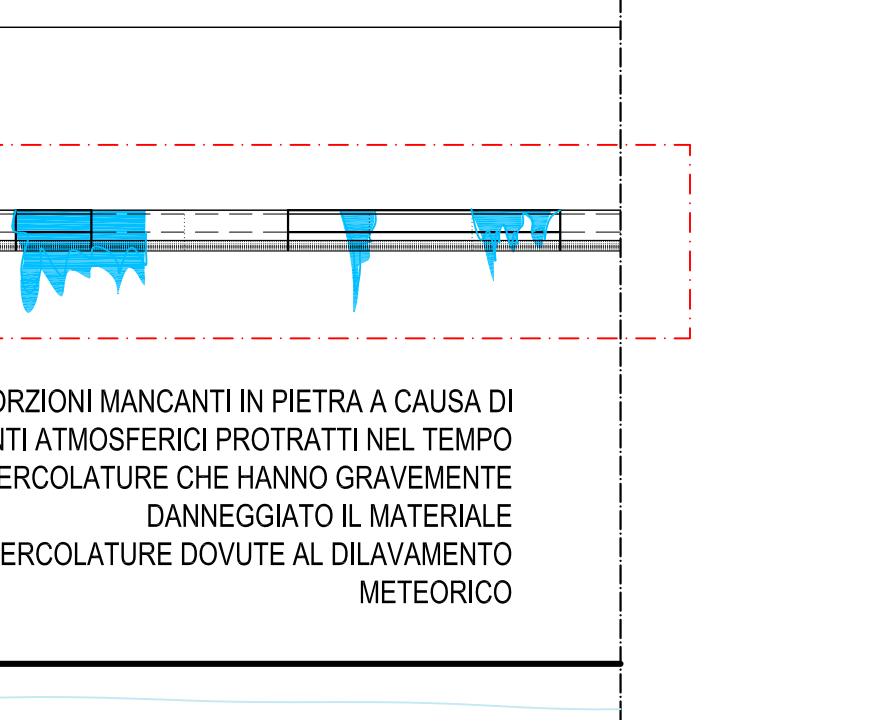
PROSPETTO SISTEMA MENSOLA IN PIETRA N-N'

PORZIONI MANCANTI IN PIETRA A CAUSA DI EVENTI ATMOSFERICI PROTRATTI NEL TEMPO PERCOLATURE CHE HANNO GRAVEMENTE DANNEGGIATO IL MATERIALE PERCOLATURE DOVUTE AL DILAVAMENTO METEORICO

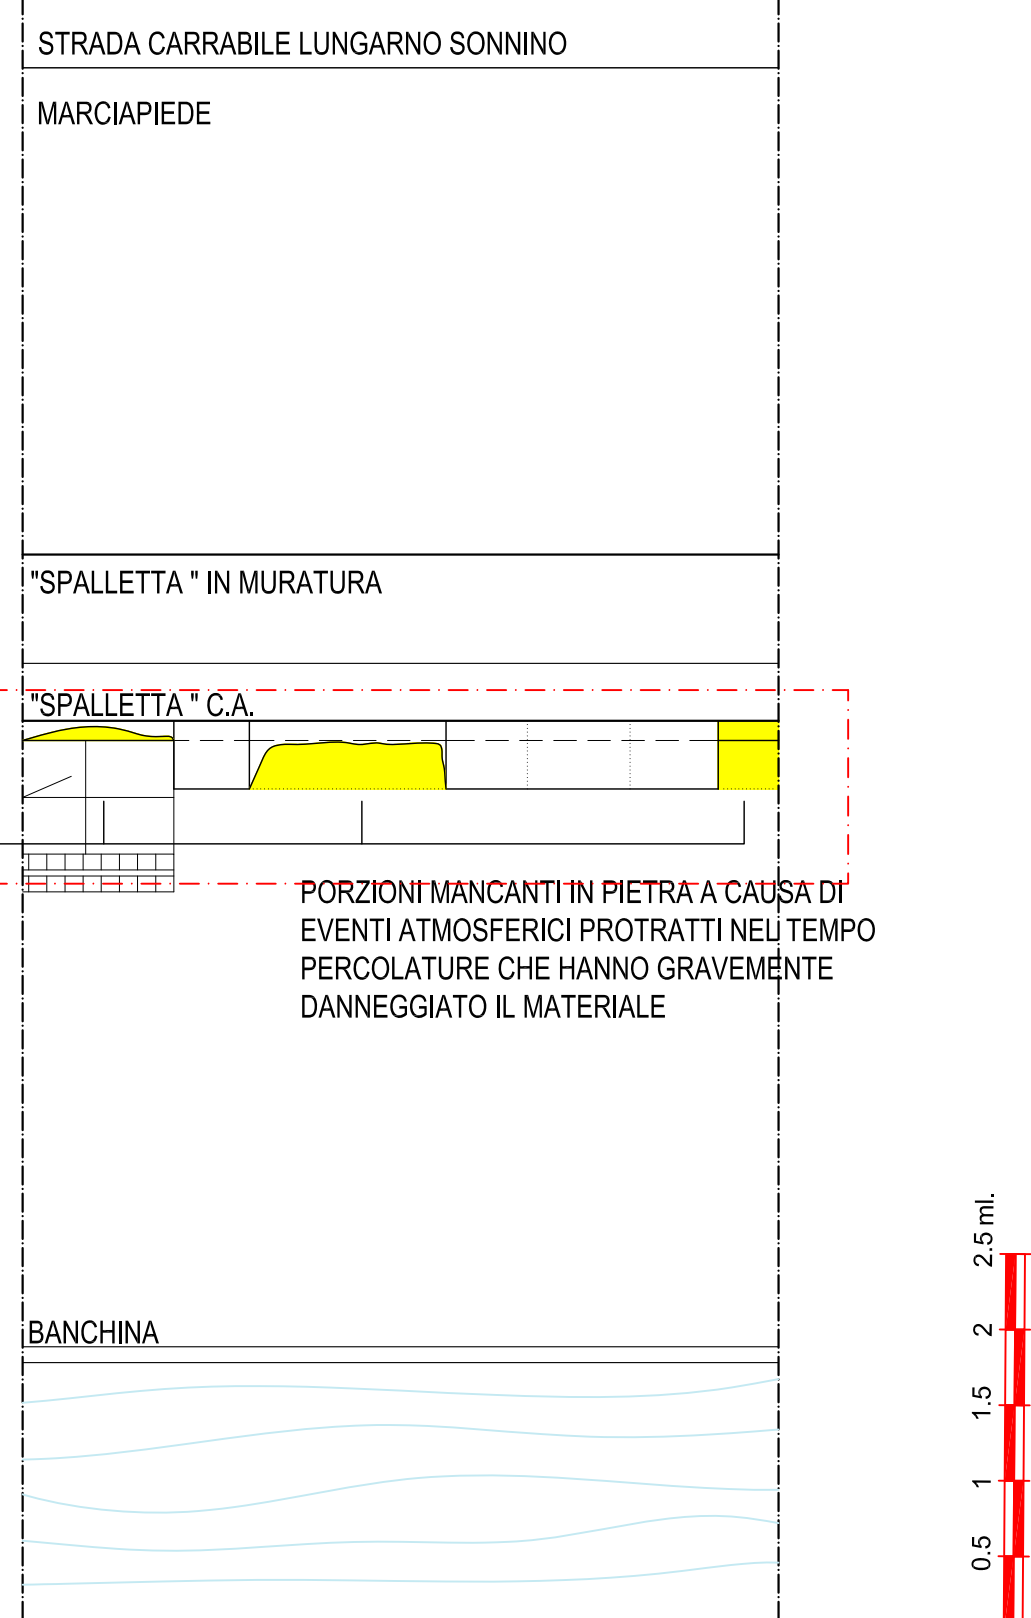
VISTA DALL'ALTO SISTEMA MENSOLA IN PIETRA

PORZIONI MANCANTI IN PIETRA A CAUSA DI EVENTI ATMOSFERICI PROTRATTI NEL TEMPO PERCOLATURE CHE HANNO GRAVEMENTE DANNEGGIATO IL MATERIALE

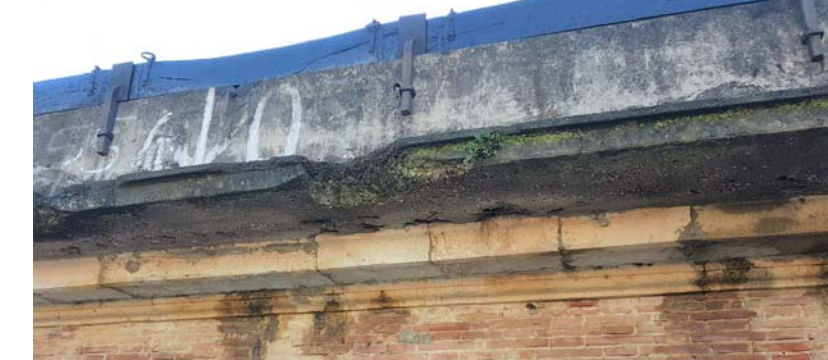
ALTRO ESEMPIO DI "INCISIONE" TIPICO DI TUTTI I TRATTI IL PROGETTO PREVEDE LA RICOSTRUZIONE DELLE PORZIONI MANCANTI CON STESSA TIPOLOGIA COSTRUTTIVA

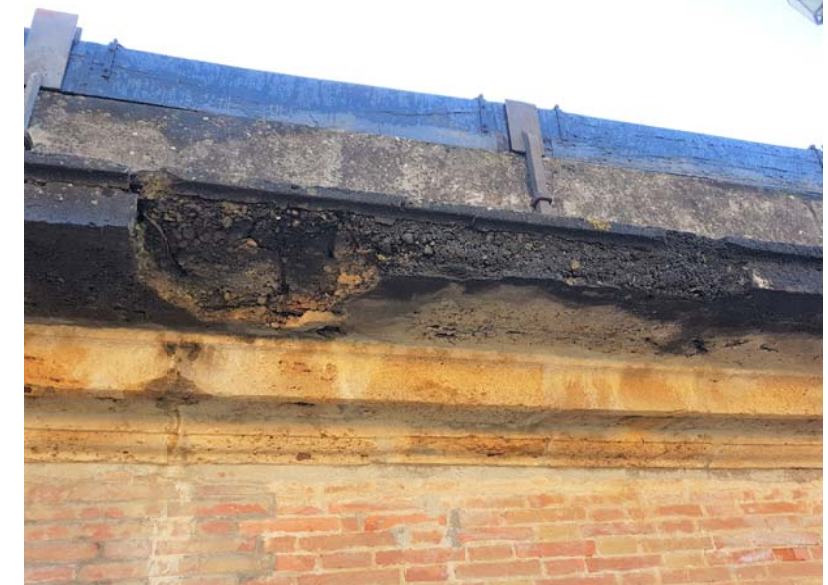
ALTRO ESEMPIO DI DETERIORAMENTO DELLA SOLETTA PER QUESTE PORZIONI SI E' PREVISTA LA DEMOLIZIONE E IL RIFACIMENTO VEDI TRATTI INDICATI IN ROSSO

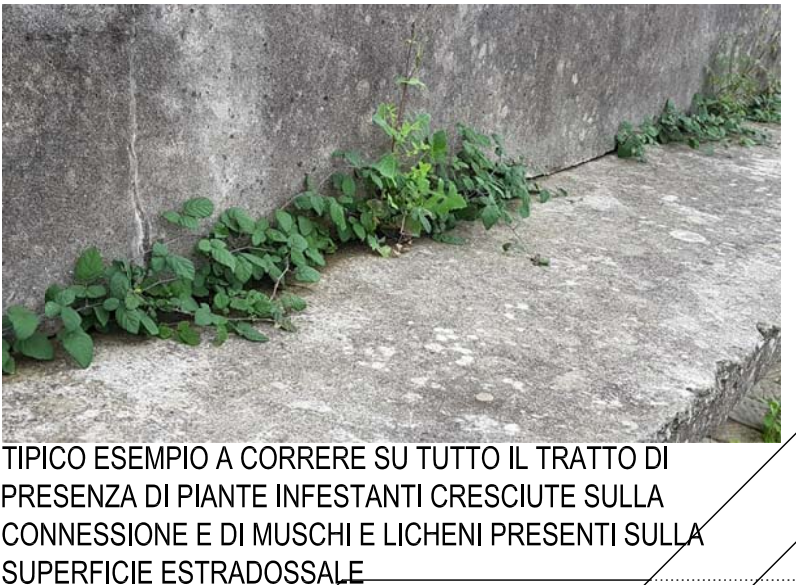
TIPICO ESEMPIO A CORRERE SU TUTTO IL TRATTO DI PRESENZA DI PIANTE INFESTANTI CRESCIUTE SULLA CONNESSIONE E DI MUSCHI E LICHENI PRESENTI SULLA SUPERFICIE ESTRADOSSALE

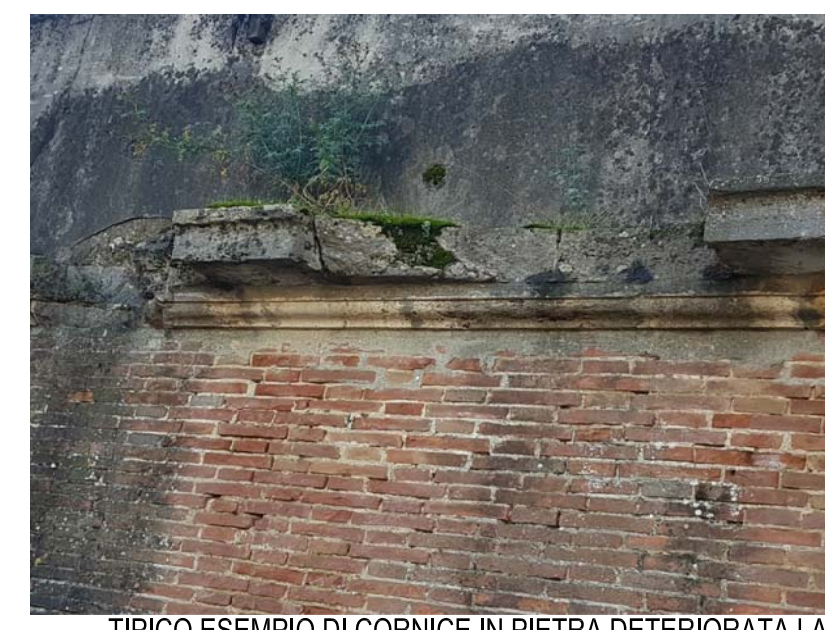
TIPICO ESEMPIO DI CORNICE IN PIETRA DETERIORATA LA PREVISIONE OLTRE CHE ALLE OPERE DI RIPULITURA, ELIMINAZIONE PIANTE INFESTANTI, MUSCHI LICHENI E' QUELLA DELLA SUA RICOSTRUZIONE CON MALTE POZZOLANICHE
