**Ripristino officiosità idraulica nei corsi d'acqua del Bacino
Basso Valdarno - Macrocategoria: Interventi sulle opere murarie
"RIPRISTINO E MESSA IN SICUREZZA
CAMMINAMENTI LUNGARNI Pisani, ALL'INTERNO
DELL'ABITATO DELLA CITTÀ DI PISA"**
(Codice Intervento: 09IR773/G1_15)

PROGETTO DEFINITIVO-ESECUTIVO

**- TRATTO 3 -
ANALISI DEL DEGRADO**

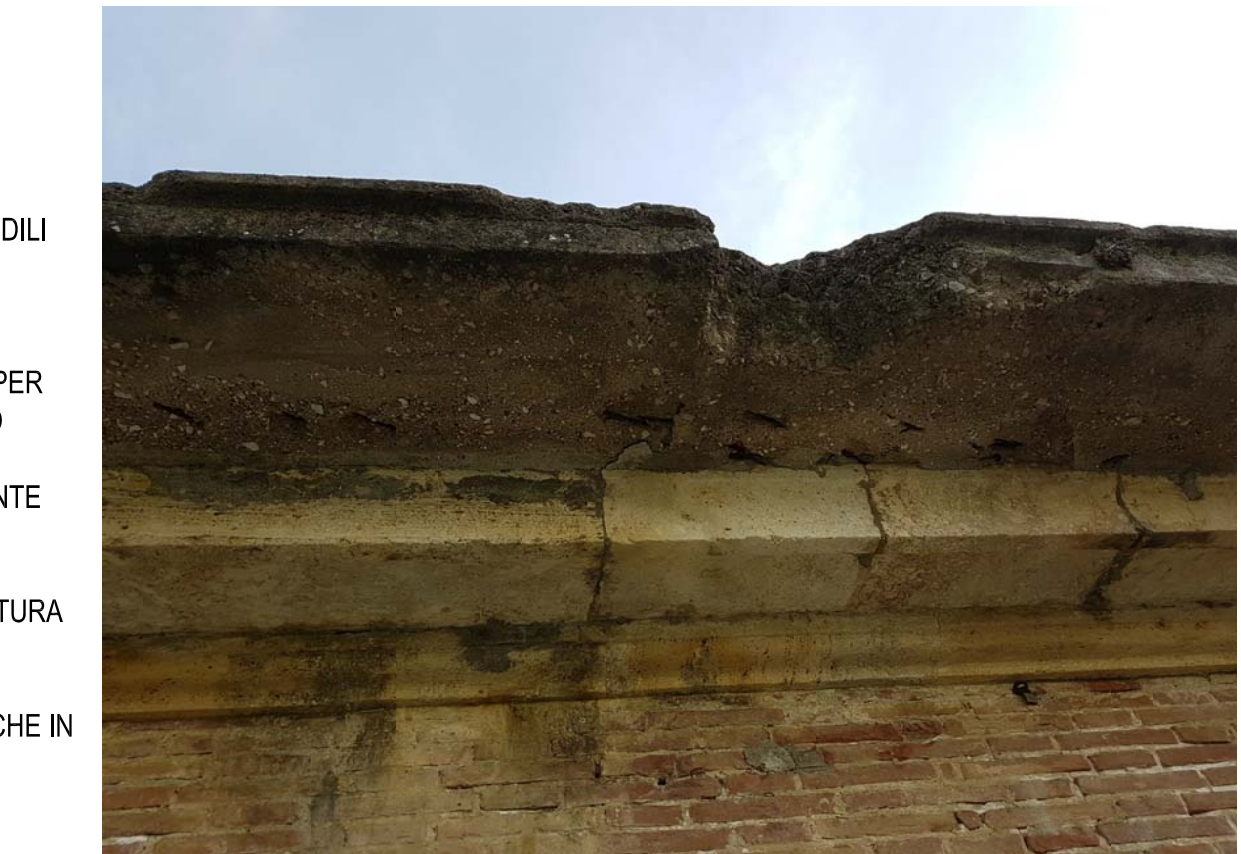
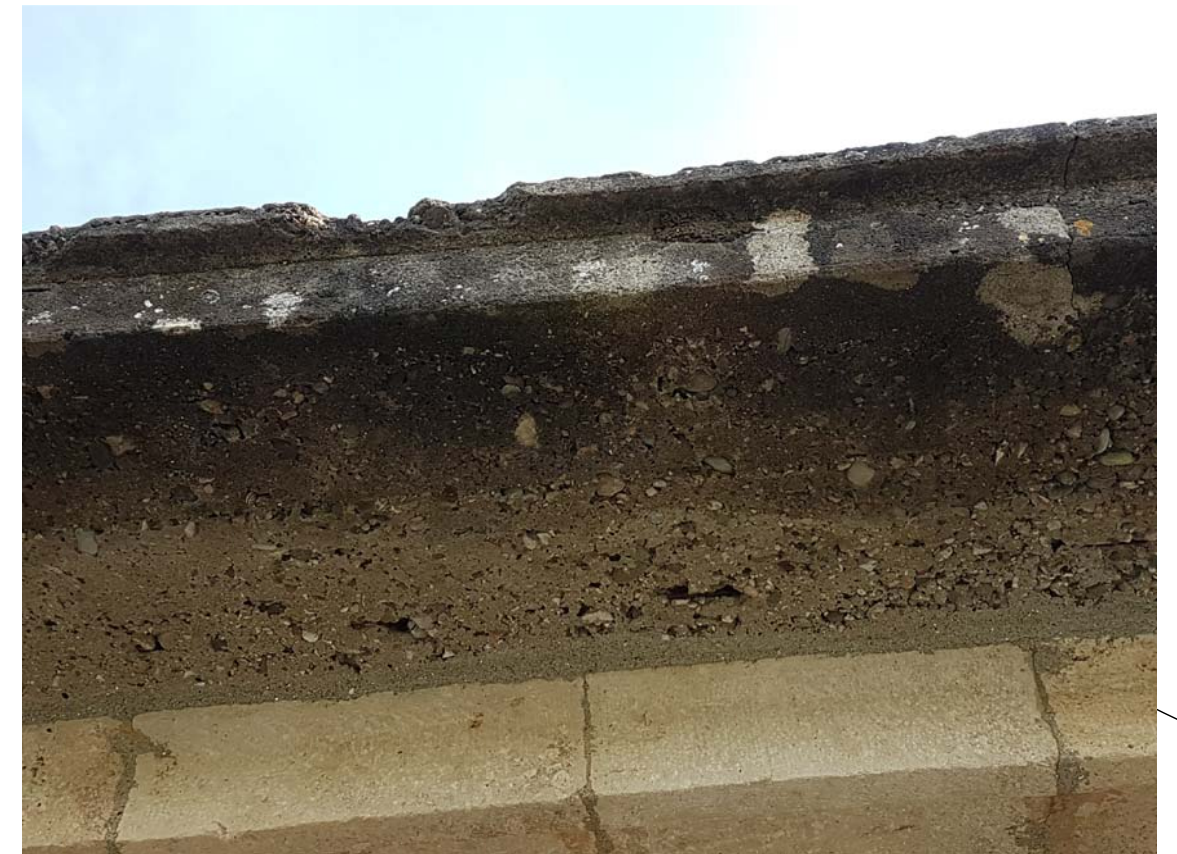
ALTRO ESEMPIO DI DETERIORAMENTO DELLA SOLETTA.
PER QUESTE PORZIONI SI E' PREVISTA LA DEMOLIZIONE E RICOSTRUZIONE IN PROFILI DI ACCIAIO A SBALZO, RIVESTITI CON CEMENTO POZZOLANICO E RIFINITURA DEL TUTTO SIMILE ALL'ESISTENTE.
