PLANIMETRIA DI RIFERIMENTO SC. 1-5000  
LEGENDA PLANIMETRIA DI RIFERIMENTO

VISTE DI INSEME "A CORRERE" DEL TRATTO 2

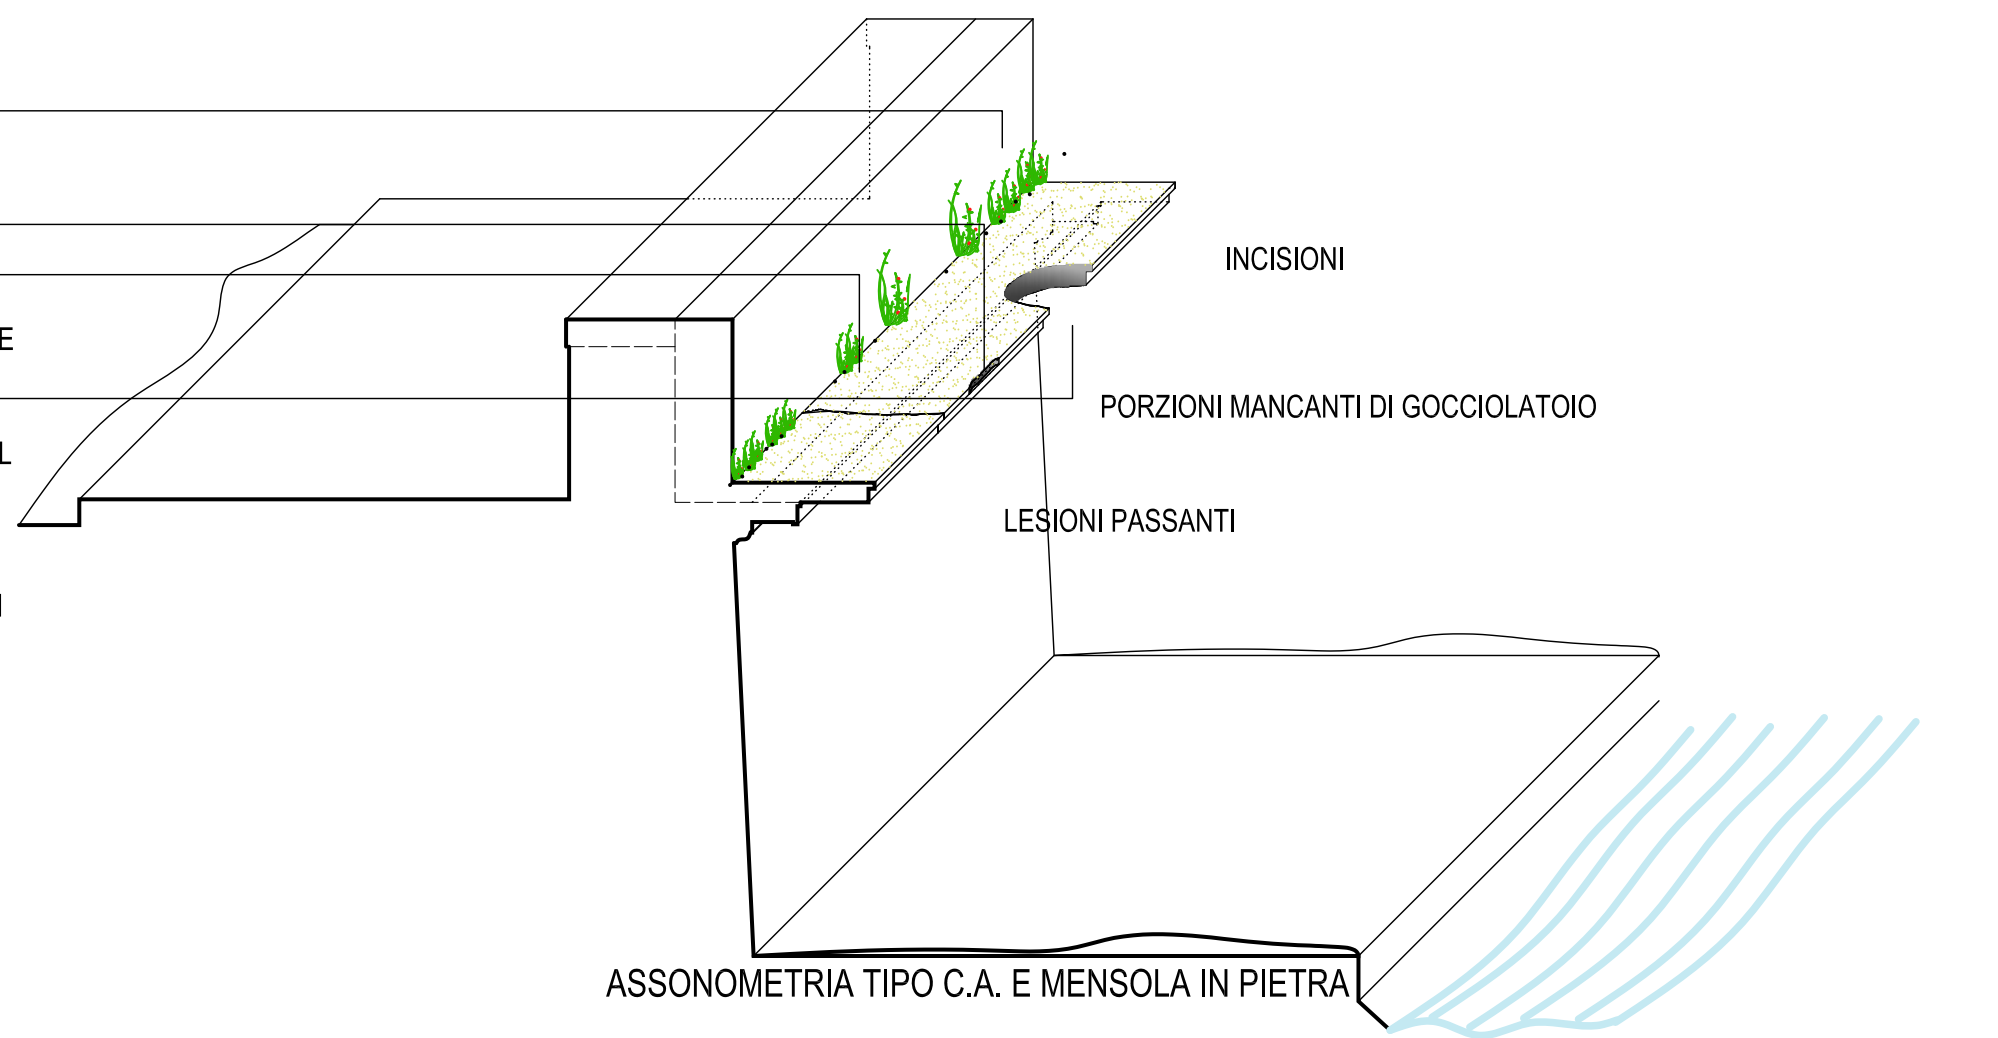
TIPICO ESEMPIO A CORRERE SU TUTTO IL TRATTO DI PRESENZA DI PIANTE INFESTANTI CRESCIUTE SULLA CONNESSIONE E DI MUSCHI E LICHENI PRESENTI SULLA SUPERFICIE ESTRADOSSALE
