TITOLO DEL PROGETTO  
Ripristino officiosità idraulica nei corsi d'acqua del Bacino Basso Valdarno - Macrocategoria: Interventi sulle opere murarie  
"RIPRISTINO E MESSA IN SICUREZZA CAMMINAMENTI LUNGARNI PISANI, ALL'INTERNO DELL'ABITATO DELLA CITTÀ DI PISA"  
(Codice Intervento: 09IR773/G1\_15)

PROGETTO DEFINITIVO-ESECUTIVO

TITOLO DEL DOCUMENTO  
- TRATTO 1 -  
ANALISI DEL DEGRADO

TAV. N.  
5

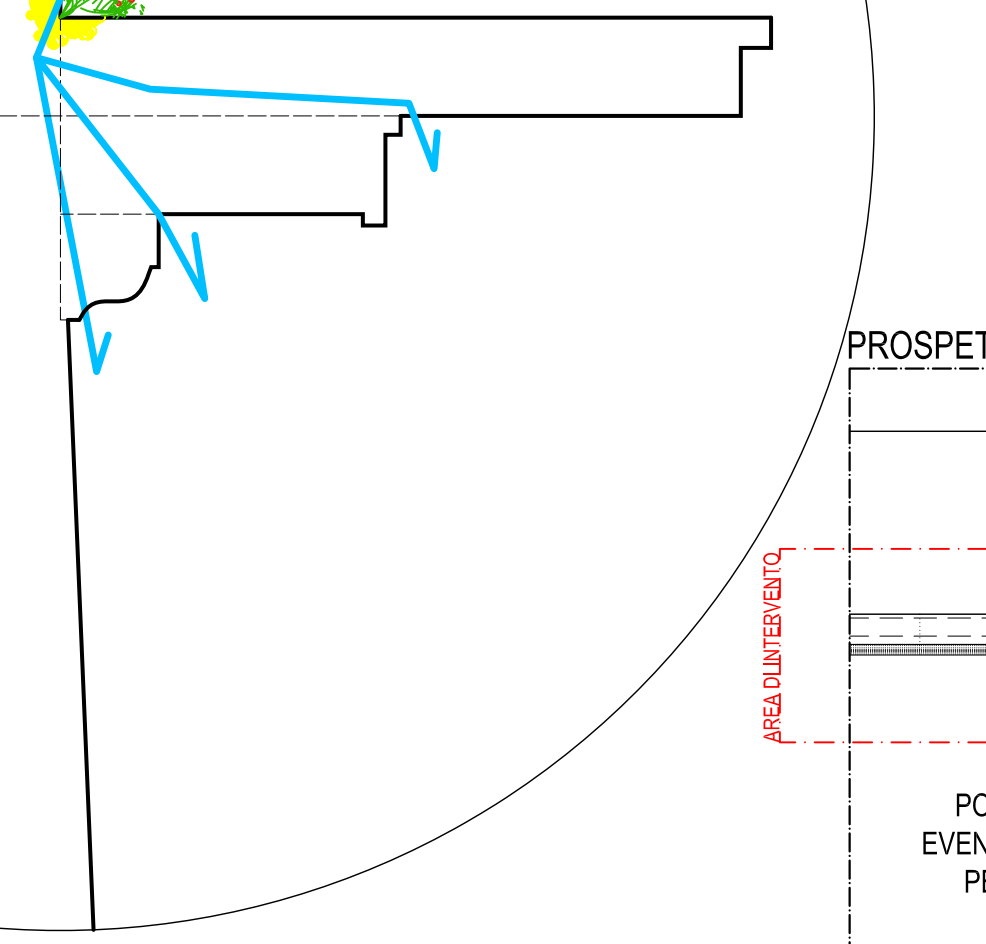
SEZIONE TIPO

- PIANTE INFESTANTI CRESCIUTE NELLA SCONNESSIONE NODO VERTICALE ORIZZONTALE
- PERCORSO DEL DILAVAMENTO DELLE ACQUE METEORICHE CAUSA DI DISTACCHI DEL MATERIALE ANCHE GRAVI E DELLA FORMAZIONE DI PERCOLATURE

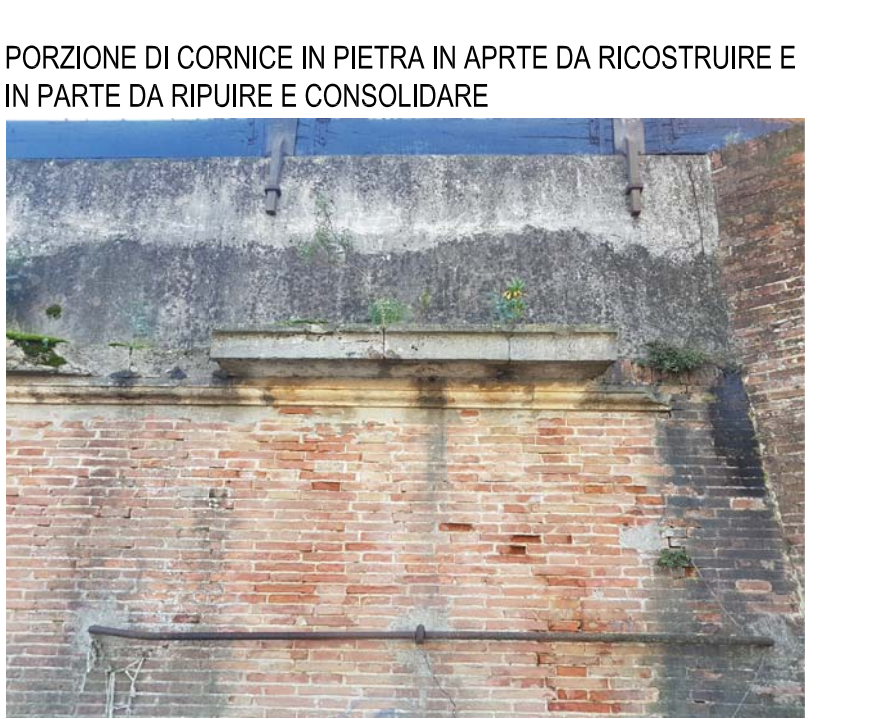
PROSPETTO SISTEMA MENSOLA IN PIETRA N-N'

PORZIONI MANCANTI IN PIETRA A CAUSA DI EVENTI ATMOSFERICI PROTRATTI NEL TEMPO PERCOLATURE CHE HANNO GRAVEMENTE DANNEGGIATO IL MATERIALE PERCOLATURE DOVUTE AL DILAVAMENTO METEORICO

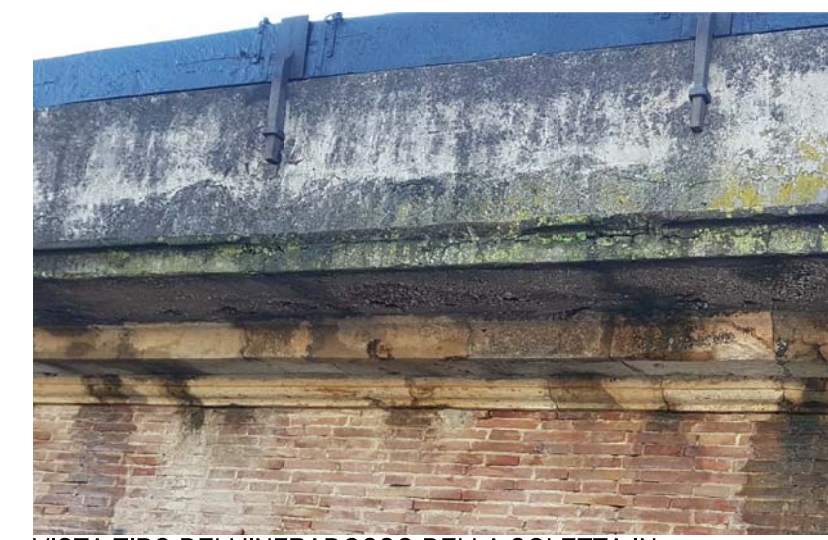
VISTA TIPO DELL'INFRADOSSO DELLA SOLETTA IN C.A. E DEL FRONTE DELLA SOTTOSTANTE MENSOLA IN PIETRA
