*Ripristino officiosità idraulica nei corsi d'acqua del Bacino Basso Valdarno - Macrocategoria: Interventi sulle opere murarie*

**"RIPRISTINO E MESSA IN SICUREZZA CAMMINAMENTI LUNGARNI Pisani, ALL'INTERNO DELL'ABITATO DELLA CITTÀ DI PISA"**  
*(Codice Intervento: 09IR773/G1\_15)*

**- TRATTO 3 -**  
**PROGETTO DI RESTAURO RECUPERO CORTICALE E DELLE PORZIONI MANCANTI**

TAV. N.  
**14**

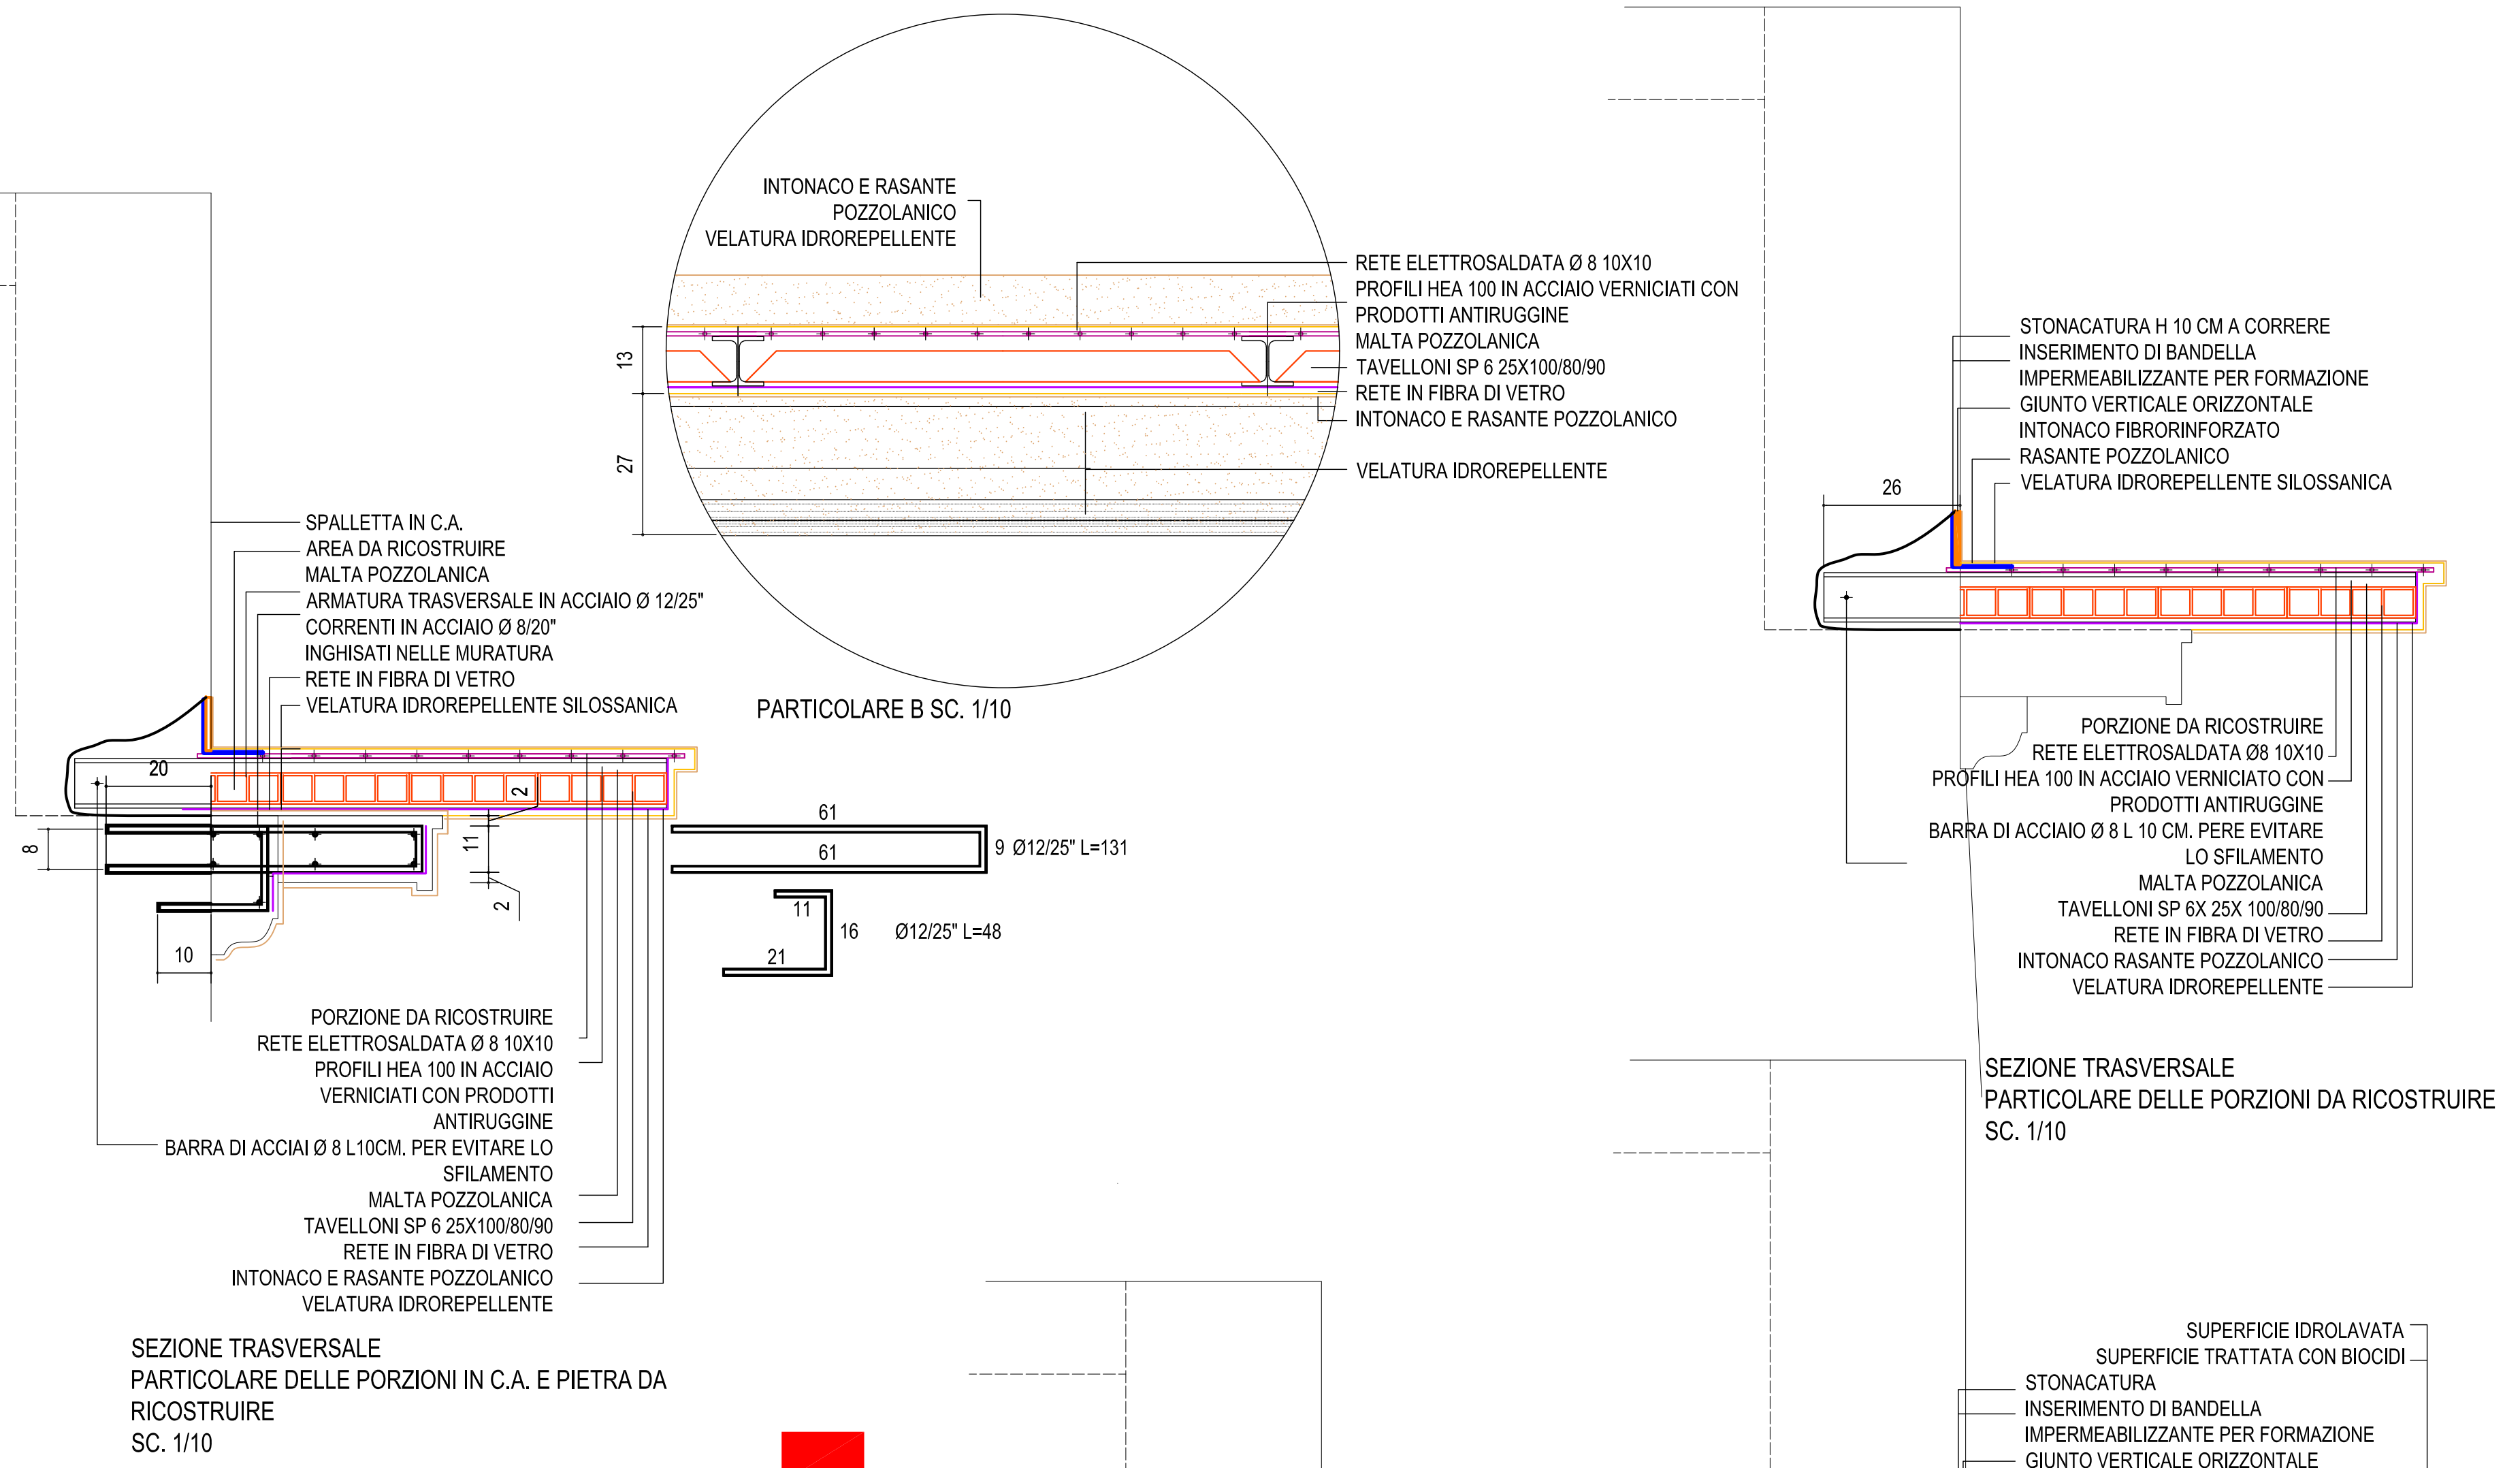
DETTAGLIO PORZIONE IN RICOSTRUZIONE S

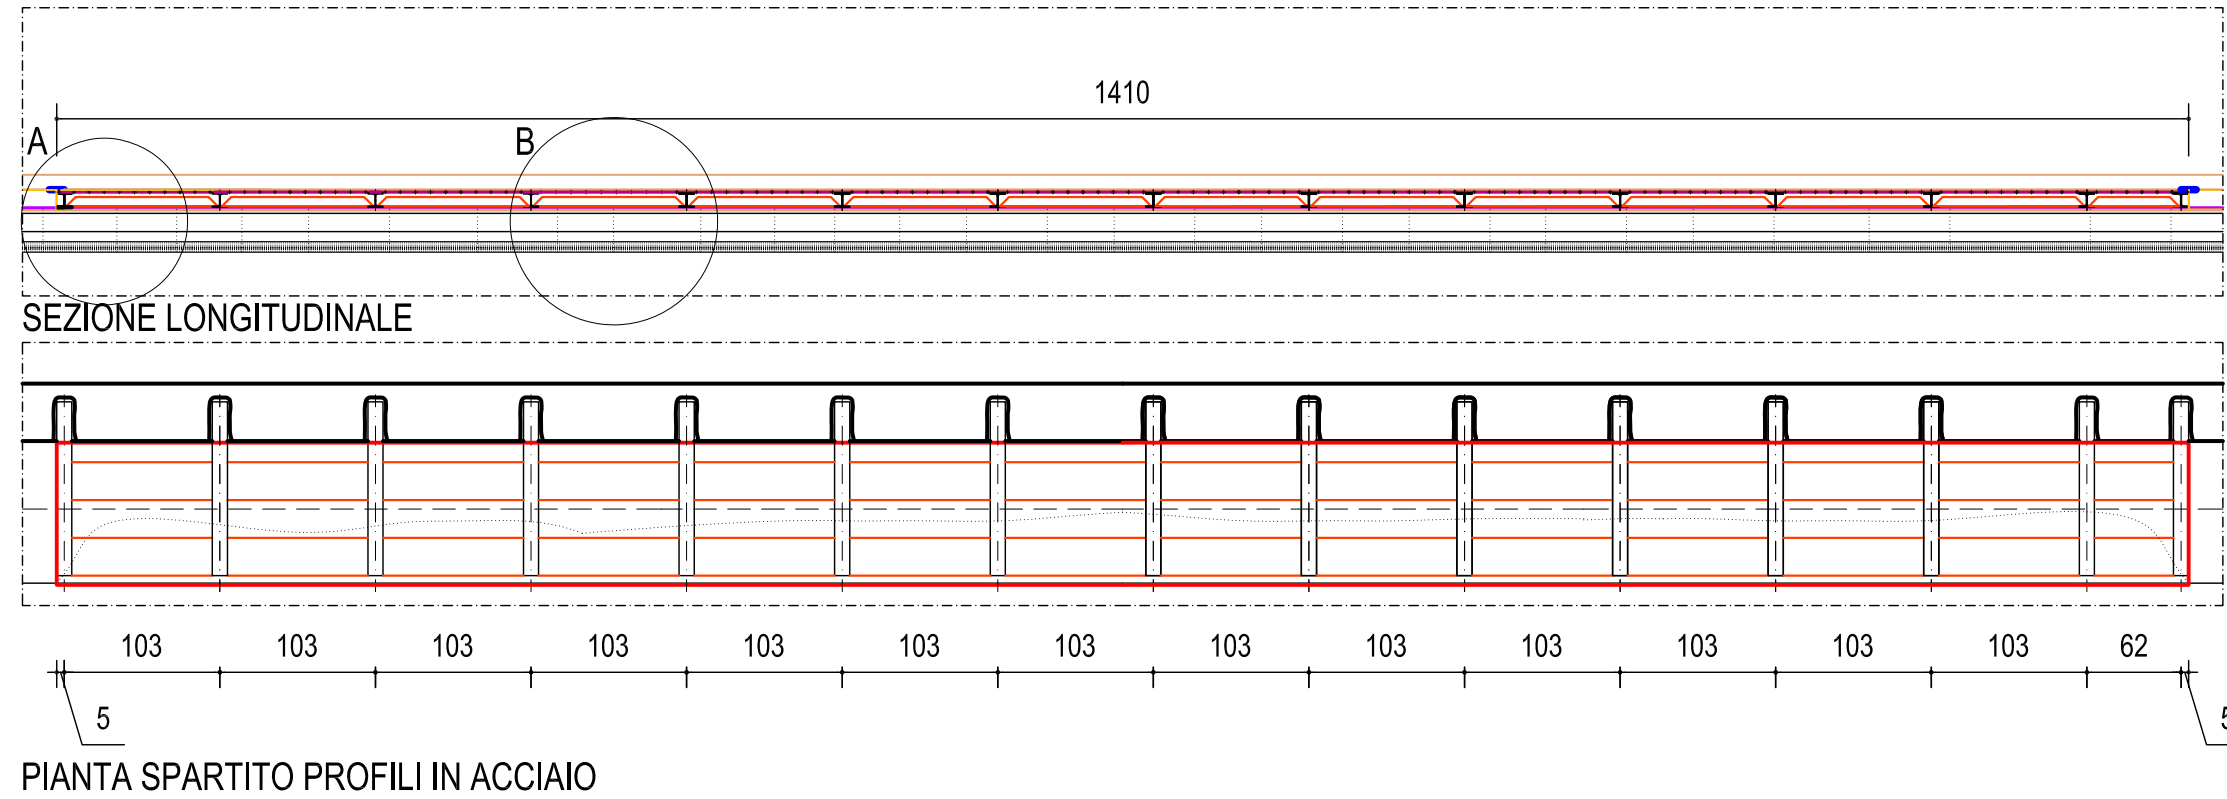
PIANTA SPARTITO PROFILI IN ACCIAIO

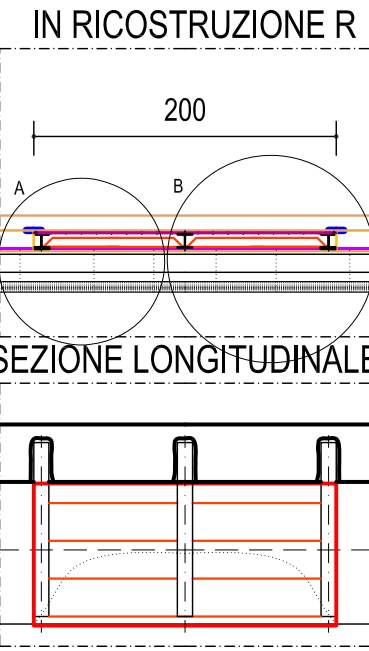
DETTAGLIO PORZIONE IN RICOSTRUZIONE R

PIANTA SPARTITO PROFILI IN ACCIAIO

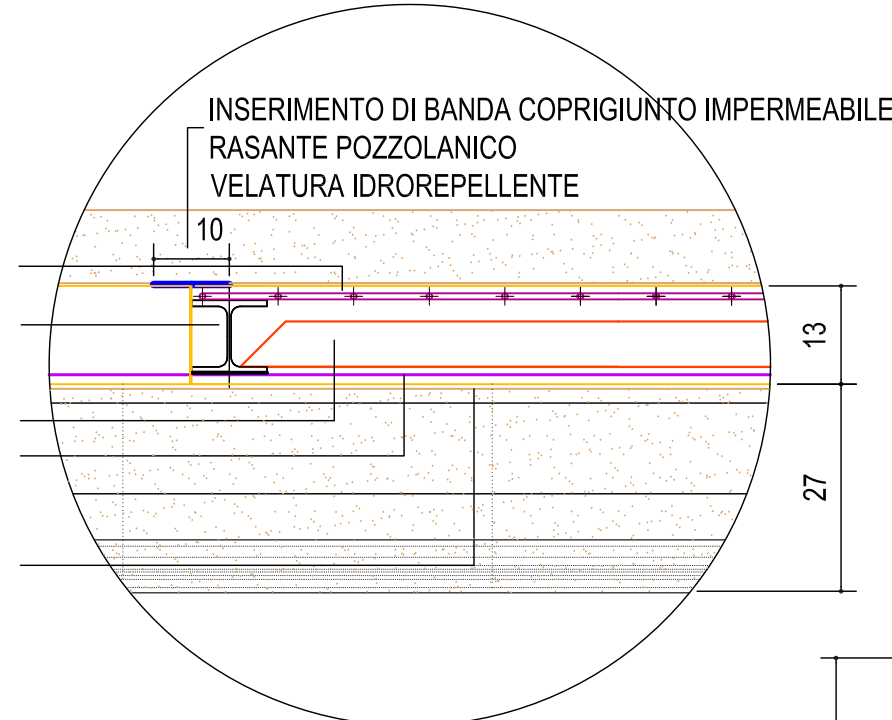
PARTICOLARE A SC. 1/10

PORZIONE DA RICOSTRUIRE  
RETE ELETTROSALDATA Ø8 10X10  
PROFILI HEA 100 IN ACCIAIO VERNICIATO CON  
PRODOTTI ANTIRUGGINE  
BARRA DI ACCIAIO Ø 8 L 10 CM. PER EVITARE LO SFILAMENTO  
MALTA POZZOLANICA  
TAVELLONI SP 6X 25X 100/80/90  
RETE IN FIBRA DI VETRO  
INTONACO RASANTE POZZOLANICO  
VELATURA IDROREPELLENTE

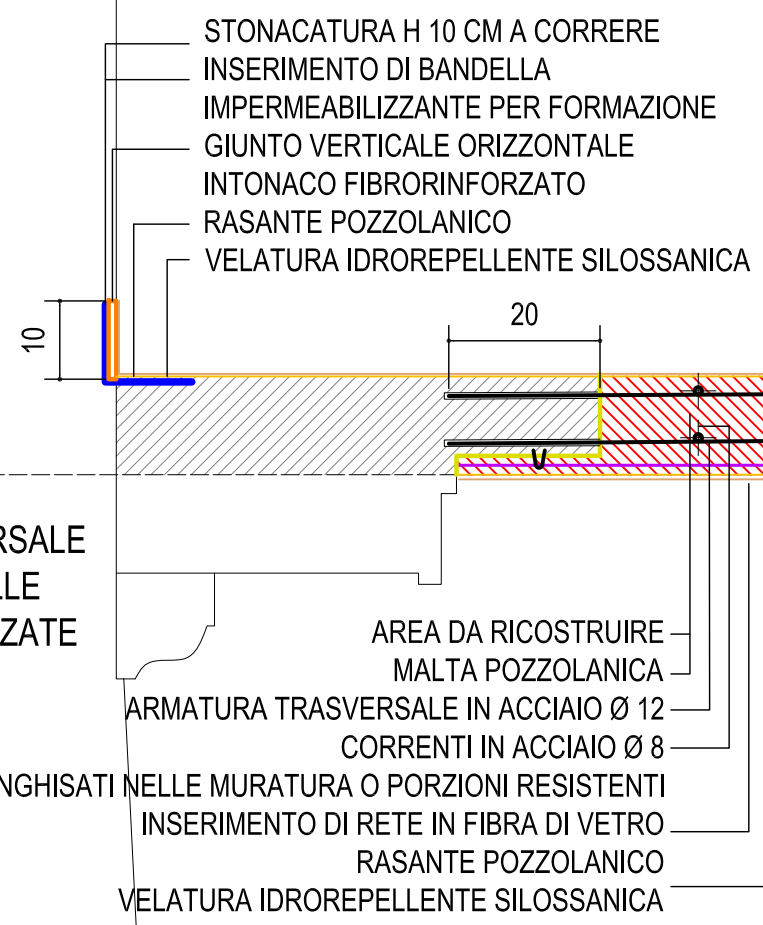
SEZIONE TRASVERSALE PARTICOLARE DELLE INCISIONI LOCALIZZATE DA RICOSTRUIRE SC. 1/10

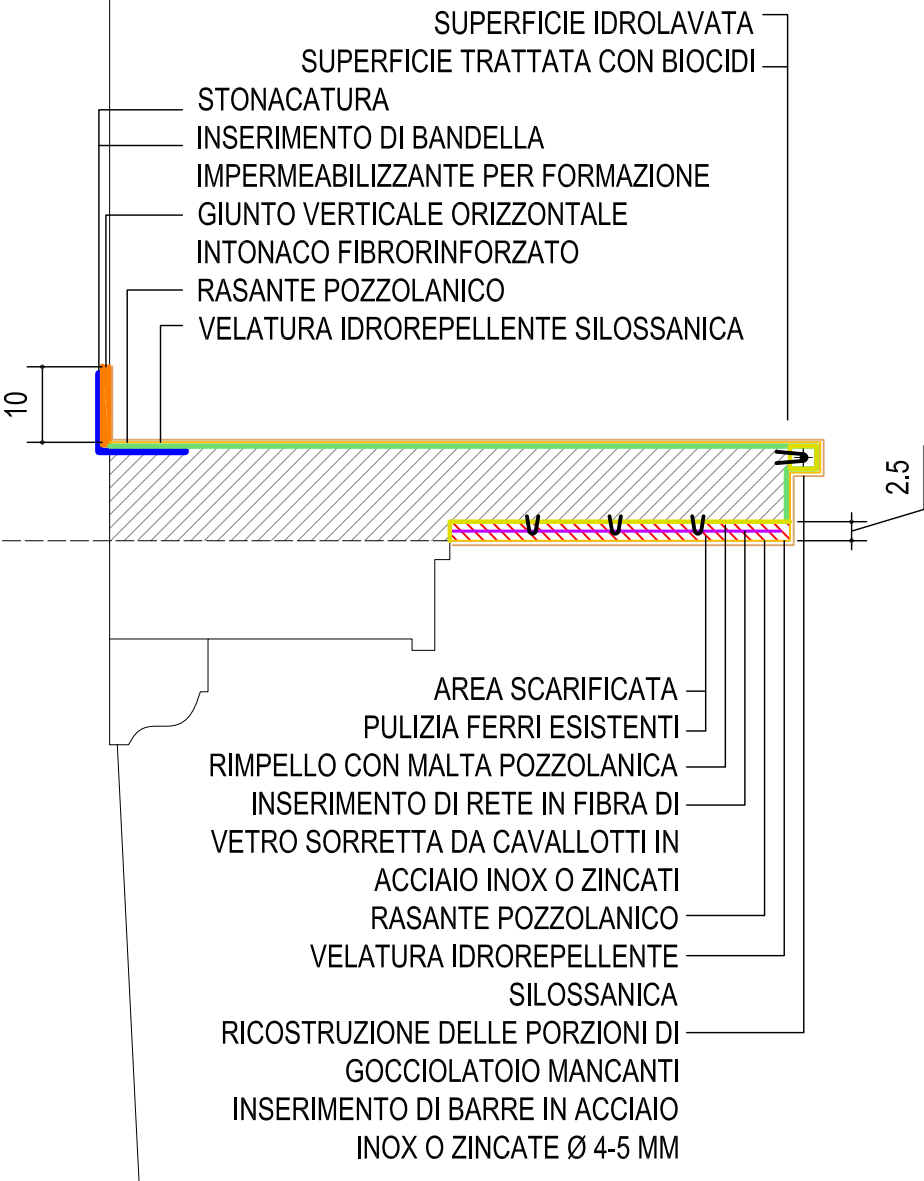
SEZIONE TRASVERSALE PARTICOLARE DELLE PORZIONI DA RESTAURARE SC. 1/10
